ข้อมูลสภาพปัญหาและแนวทางการแก้ไขปัญหาเบื้องต้น  
ของตำแหน่งการกีดขวางทางน้ำ จังหวัดเชียงราย

รหัสตำแหน่งกีดขวางที่: CR1107009002

ชื่อลำน้ำ ห้วยป่าตอง

วันที่สำรวจ: 26 สิงหาคม 2563

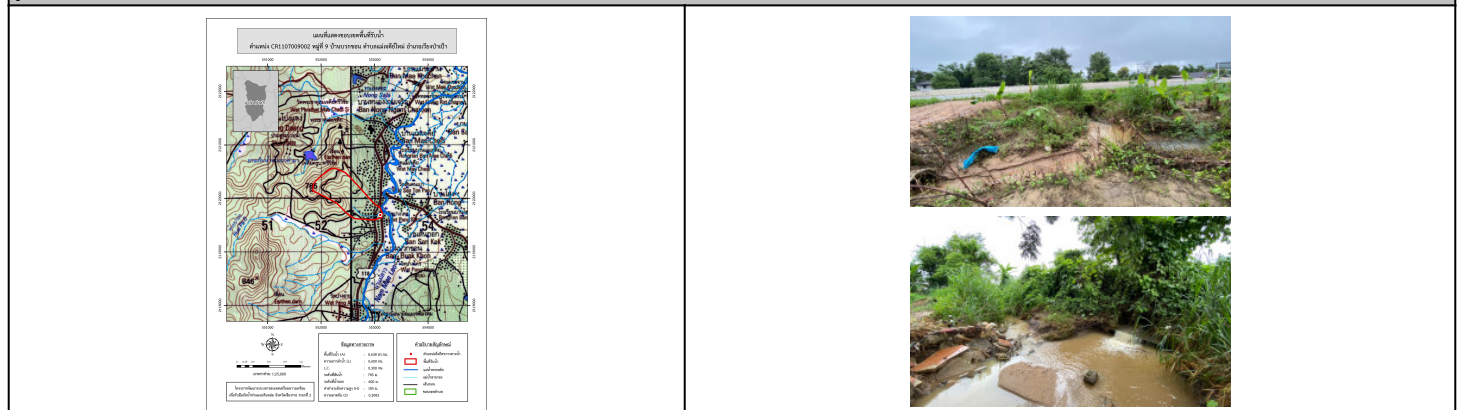
รูปภาพประกอบ

> โดยธรรมชาติ การทับถมของตะกอน (ลำน้ำตื้นเขิน) วัชพืช (หญ้า/กิ่งไม้ )

> โดยมนุษย์ จาก ระบบสาธารณสุข: ท่อดลอดถนนที่ตัดลำน้ำมีขนาดเล็กเกินไประบายน้ำหลากไม่ทัน

| สภาพปัญหาการกีดขวางทางน้ำ | แนวทางและวิธีการแก้ไขปัญหาเบื้องต้น |
|---|---|
| เป็นลำห้วยที่รับน้ำจากภูเขาไหล ผ่านทางหลวง เชียงใหม่-เชียงราย<br>มีท่อดลอดถนนขนาด 1.00 เมตร จำนวน 1 ช่อง ซึ่งไม่เพียงพอ<br>เมื่อเกิดน้ำหลากทำให้เกิดน้ำเอ่อท่วมขังบนถนนปิดการจราจรไป 1 ช่องทาง ทาง<br>อบต.<br>ได้ประสานไปทางกรมทางหลวงเพื่อแก้ไขเบื้องต้นทางกรมทางหลวงได้แก้ไขโดยการ<br>ทุบแบริเออร์เพื่อระบายน้ำไปยังอีกฝั่งซึ่งทำให้เกิดน้ำไหลตามผิวทางอาจเกิดอันตราย<br>ต่อการสัญจรได้ | ข้อมูลพื้นที่รับน้ำของตำแหน่งที่เกิดปัญหา<br>$A = 0.64$ ตารางกิโลเมตร $L0 = 0.6$ กิโลเมตร $H = 185$ เมตร $C = 0.15$<br>$tc = 0.07$ ชั่วโมง $I = 130$ มิลลิเมตร อัตราการไหลสูงสุด $= 3.46 \text{ m}^3/\text{s}$<br>Return period = 5 ปี<br>เปลี่ยนเป็นท่อดลอดเหลี่ยมขนาดกว้าง 1.50 เมตร สูง 1.20 เมตร จำนวน 1 ช่อง<br>ขุดลอกลำน้ำ และวางมาตรการขุดลอกตามระยะเวลาที่เหมาะสมของพื้นที่<br>ความลาดชันท้องน้ำ 0.01 |
