ข้อมูลสภาพปัญหาและแนวทางการแก้ไขปัญหาเบื้องต้น  
ของตำแหน่งการกีดขวางทางน้ำ จังหวัดเชียงราย

รหัสตำแหน่งกีดขวางที่: CR1107006001

ชื่อลำน้ำ ลำห้วย เป็นสาขาของแม่น้ำ แม่น้ำลาว/แม่น้ำกก/แม่น้ำโขง ประเภทลำน้ำ ลำห้วย  
หมู่บ้าน หมู่ที่ 6 โป่งน้ำร้อน ตำบล แม่เจดีย์ใหม่ อำเภอ เวียงป่าเป้า จังหวัด เชียงราย

วันที่สำรวจ: 26 สิงหาคม 2563

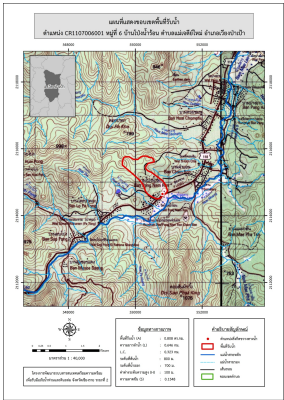
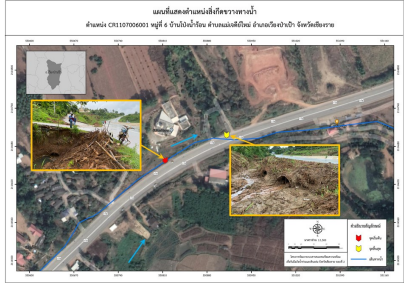
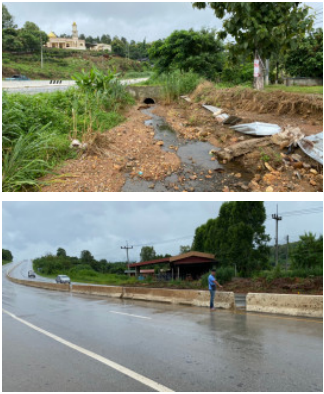
รูปภาพประกอบ

ลักษณะความเสียหาย น้ำท่วม ระดับ ปานกลาง

- > โดยธรรมชาติ การทับถมของตะกอน (ลำน้ำตื้นเขิน) วัชพืช (หญ้า/กิ่งไม้ )
- > โดยมนุษย์ จาก ระบบสาธารณูปโภค: ถนนขวางทางน้ำ ท่อลอดถนนที่ตัดลำน้ำมีขนาดเล็กเกินไประบายน้ำหลากไม่ทัน

| สภาพปัญหาการกีดขวางทางน้ำ | แนวทางและวิธีการแก้ไขปัญหายเบื้องต้น |
|---|---|
| เป็นลำห้วยที่รับน้ำจากภูเขาไหล ผ่านทางหลวง เชียงใหม่-เชียงราย มีท่อลอดถนน 2 จุด ขนาด 1.20 เมตร จำนวน 2 ช่อง ซึ่งไม่เพียงพอ เมื่อเกิดน้ำหลากทำให้เกิดน้ำเอ่อท่วมขังบนถนนปิดการจราจรไป 1 ช่องทาง ทาง อบต. ได้ประสานไปทางกรมทางหลวงเพื่อแก้ไขเบื้องต้นทางกรมทางหลวงได้แก้ไขโดยการเจาะแบรีเออร์ เพื่อระบายน้ำไปยังอีกฝั่งซึ่งทำให้เกิดน้ำไหลตามผิวทางอาจเกิดอันตรายต่อการสัญจรได้เป็นลำห้วยที่รับน้ำจากภูเขาไหล ผ่านทางหลวง เชียงใหม่-เชียงราย มีท่อลอดถนน 2 จุด ขนาด 1.20 เมตร จำนวน 2 ช่อง ซึ่งไม่เพียงพอ และอยู่ในตำแหน่งที่ไม่เหมาะสม เมื่อเกิดน้ำหลากทำให้เกิดน้ำเอ่อท่วมขังบนถนนปิดการจราจรไป 1 ช่องทาง ทาง อบต. ได้ประสานไปทางกรมทางหลวงเพื่อแก้ไขเบื้องต้น ทางกรมทางหลวงได้แก้ไขโดยการเจาะแบรีเออร์ เพื่อระบายน้ำไปยังอีกฝั่ง ซึ่งทำให้เกิดน้ำไหลตามผิวทางอาจเกิดอันตราย ต่อการสัญจรได้ | ข้อมูลพื้นที่รับน้ำของตำแหน่งที่เกิดปัญหา<br>$A = 0.81$ ตารางกิโลเมตร $L0 = 0.65$ กิโลเมตร $H = 100$ เมตร $C = 0.15$<br>$tc = 0.1$ ชั่วโมง $I = 130$ มิลลิเมตร อัตราการไหลสูงสุด = $4.38 \text{ m}^3/\text{s}$<br>Return period = 5 ปี<br>เปลี่ยนท่อลอดทั้ง 2 จุด เป็นท่อลอดเหลี่ยมขนาดกว้าง 1.50 เมตร สูง 1.50 เมตร จำนวน 2 ช่อง และก่อสร้างท่อลอดเหลี่ยมเพิ่มบริเวณจุดต่ำสุดขนาดกว้าง 2.00 เมตร สูง 1.75 เมตร จำนวน 2 ช่อง โดยมีรายละเอียดตามแบบ ขุดลอกลำน้ำตลอดช่วง และวางมาตรการขุดลอกตามระยะเวลาที่เหมาะสมของพื้นที่ความลาดชันท้องน้ำ 0.002 |
