ข้อมูลสภาพปัญหาและแนวทางการแก้ไขปัญหาเบื้องต้น  
ของตำแหน่งการกีดขวางทางน้ำ จังหวัดเชียงราย

รหัสตำแหน่งกีดขวางที่: CR0601001002

ชื่อลำน้ำ ลำเหมืองกลาง  
หมู่บ้าน หมู่ที่ 11 เวียงเดิม

วันที่สำรวจ: 15 พฤษภาคม 2563

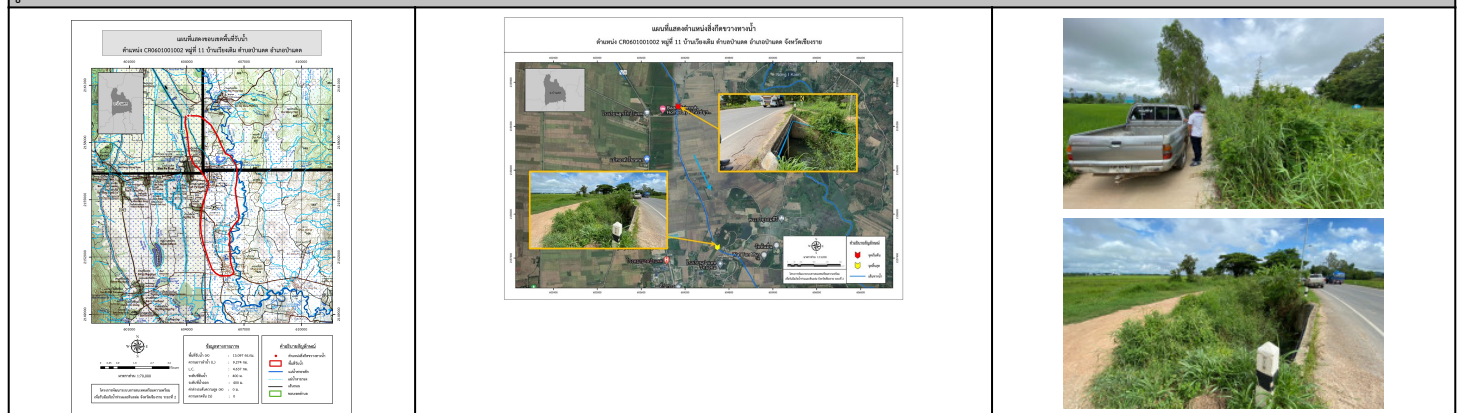
รูปภาพประกอบ

- > โดยธรรมชาติ การทับถมของตะกอน (ลำน้ำตื้นเขิน) วัชพืช (หญ้า )
- > โดยมนุษย์ จาก ระบบสาธารณสุข: ท่อลอดถนนที่ตัดลำน้ำมีขนาดเล็กเกินไประบายน้ำหลากไม่ทัน

| สภาพปัญหาการกีดขวางทางน้ำ | แนวทางและวิธีการแก้ไขปัญหาเบื้องต้น |
|---|---|
| ลำเหมืองเส้นนี้มีวัชพืชขึ้นปกคลุมหนาแน่นมากเมื่อเกิดน้ำหลากไม่สามารถระบายน้ำได้เต็มศักยภาพทำให้น้ำเอ่อล้นตลิ่งเข้าท่วมพื้นที่เกษตร | ข้อมูลพื้นที่รับน้ำของตำแหน่งที่เกิดปัญหา<br>A = 13.1 ตารางกิโลเมตร L0 = 9.27 กิโลเมตร H = - เมตร C = 0.15<br>tc = 94.55 ชั่วโมง I = 45 มิลลิเมตร อัตราการไหลสูงสุด = 24.58 m <sup>3</sup> /s<br>Return period = 10 ปี<br>ขุดลอกลำเหมืองตลอดช่วงดังกล่าว<br>และวางมาตรการขุดลอกตามระยะเวลาที่เหมาะสมของพื้นที่ |
