ข้อมูลสภาพปัญหาและแนวทางการแก้ไขปัญหาเบื้องต้น  
ของตำแหน่งการกีดขวางทางน้ำ จังหวัดเชียงราย

รหัสตำแหน่งกีดขวางที่: CR0710002002

ชื่อลำน้ำ ร่องต้อ เป็นสาขาของแม่น้ำ แม่น้ำอิง/แม่น้ำโขง  
หมู่บ้าน หมู่ที่ 2 สันกอง ตำบล โรงช้าง อำเภอ ป่าแดด จังหวัด เชียงราย

วันที่สำรวจ: 15 พฤษภาคม 2563

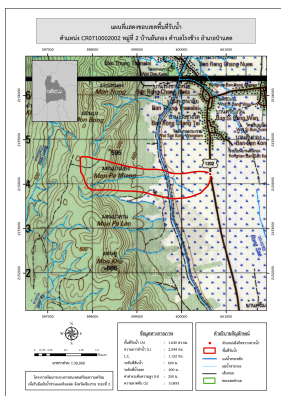
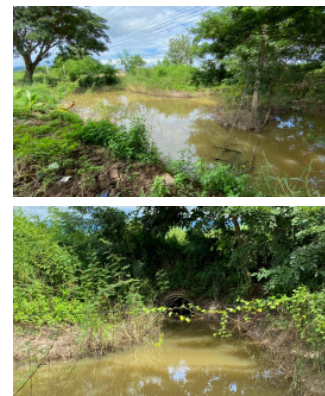
รูปภาพประกอบ

ความยาวของช่วงลำน้ำที่เกิดปัญหา เป็นจุดระยะ น้อยกว่า 10 เมตร การตาดมของลำน้ำ ไม่ตาดม วัสดุที่ใช้ตาดมของลำน้ำ -  
ลักษณะความเสียหาย น้ำท่วม ระดับ ปานกลาง ความถี่ที่เกิดความเสียหาย 2-4 ปีครั้ง ระดับความเสี่ยง ปานกลาง

- > โดยธรรมชาติ -
- > โดยมนุษย์ จาก ระบบสาธารณสุข: ถนนขวางทางน้ำ ท่อลอดถนนที่ตัดลำน้ำมีขนาดเล็กเกินไประบายน้ำหลากไม่ทัน

ระดับการกีดขวาง ปานกลาง คิดเป็น 30-70%

| สภาพปัญหาการกีดขวางทางน้ำ | แนวทางและวิธีการแก้ไขปัญหาเบื้องต้น |
|---|---|
| เป็นลำน้ำรับน้ำจากภูเขา และพื้นที่เกษตรช่วงที่เกิดปัญหามีการวางท่อลอดกลมขนาดเส้นผ่านศูนย์กลาง 1.00 เมตร จำนวน 1 ช่อง<br>เมื่อน้ำหลากทำให้ระบายน้ำไม่ทันเอ่อล้นตลิ่งบริเวณดังกล่าว | ข้อมูลพื้นที่รับน้ำของตำแหน่งที่เกิดปัญหา<br>A = 1.64 ตารางกิโลเมตร L0 = 2.24 กิโลเมตร H = 200 เมตร C = 0.1<br>tc = 0.31 ชั่วโมง l = 100 มิลลิเมตร อัตราการไหลสูงสุด = 4.56 m <sup>3</sup> /s<br>Return period = 5 ปี<br>ขุดลอกลำน้ำตลอดช่วงดังกล่าว เปลี่ยนเป็นท่อลอดเหลี่ยมขนาดกว้าง 1.50 เมตร สูง 1.20 เมตร จำนวน 2 ช่อง<br>และวางมาตรการขุดลอกตามระยะเวลาที่เหมาะสมของพื้นที่ ความลาดชันท้องน้ำ 0.01 |
