ข้อมูลสภาพปัญหาและแนวทางการแก้ไขปัญหาเบื้องต้น  
ของตำแหน่งการกีดขวางทางน้ำ จังหวัดเชียงราย

รหัสตำแหน่งกีดขวางที่: CR0710002003

ชื่อลำน้ำ ร่องต้อ

วันที่สำรวจ: 15 พฤษภาคม 2563

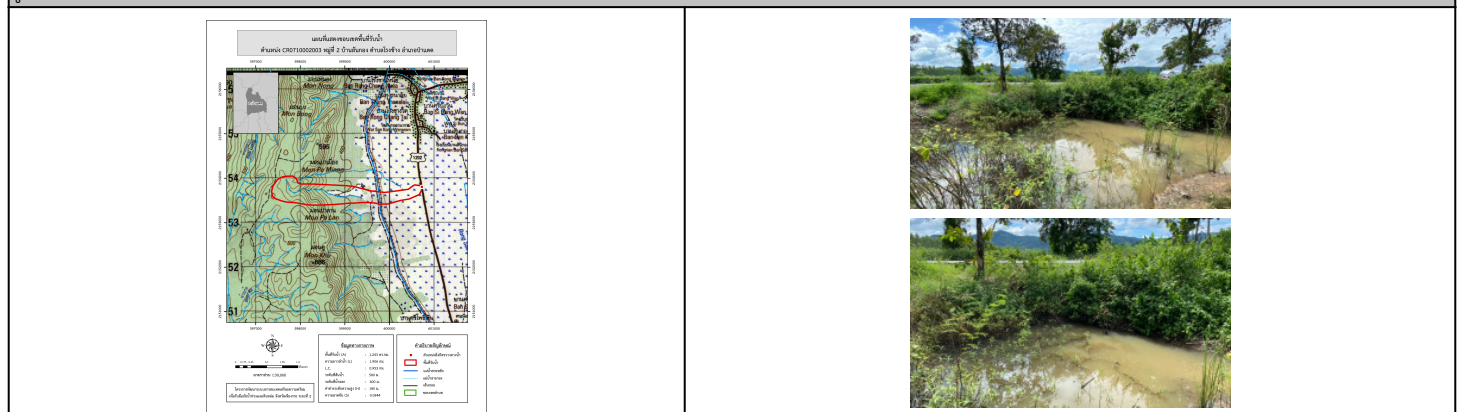
รูปภาพประกอบ

ลักษณะความเสียหาย น้ำท่วม ระดับ ปานกลาง

> โดยธรรมชาติ การทับถมของตะกอน (ลำน้ำตื้นเขิน) วัชพืช (หญ้า )

> โดยมนุษย์ จาก ระบบสาธารณสุข: ถนนขวางทางน้ำ ท่อลอดถนนที่ตัดลำน้ำมีขนาดเล็กเกินไประบายน้ำหลากไม่ทัน

| สภาพปัญหาการกีดขวางทางน้ำ | แนวทางและวิธีการแก้ไขปัญหาเบื้องต้น |
|---|---|
| เป็นลำน้ำรับน้ำจากภูเขา<br>และพื้นที่เกษตรช่วงที่เกิดปัญหามีการวางท่อลอดกลมขนาดเส้นผ่านศูนย์กลาง<br>0.80 เมตร จำนวน 1 ช่อง<br>เมื่อน้ำหลากทำให้ระบายน้ำไม่ทันเอ่อล้นตลิ่งบริเวณดังกล่าว | ข้อมูลพื้นที่รับน้ำของตำแหน่งที่เกิดปัญหา<br>$A = 1.24$ ตารางกิโลเมตร $L = 1.91$ กิโลเมตร $H = 180$ เมตร $C = 0.1$<br>$t_c = 0.27$ ชั่วโมง $I = 110$ มิลลิเมตร อัตราการไหลสูงสุด $= 3.8 \text{ m}^3/\text{s}$<br>Return period = 5 ปี<br>ขุดลอกลำน้ำตลอดช่วงดังกล่าว เปลี่ยนเป็นท่อลอดเหลี่ยมขนาดกว้าง 1.50 เมตร<br>สูง 1.20 เมตร จำนวน 2 ช่อง<br>และวางมาตรการขุดลอกตามระยะเวลาที่เหมาะสมของพื้นที่ ความลาดชันท้องน้ำ<br>0.01 |
