ข้อมูลสภาพปัญหาและแนวทางการแก้ไขปัญหาเบื้องต้น  
ของตำแหน่งการกีดขวางทางน้ำ จังหวัดเชียงราย

รหัสตำแหน่งกีดขวางที่: CR0605008001

ชื่อลำน้ำ เหมืองไค้ เป็นสาขาของแม่น้ำ แม่น้ำอิง/แม่น้ำโขง  
หมู่บ้าน หมู่ที่ 8 ศรีบังวัน ตำบล โรงช้าง อำเภอ ป่าแดด จังหวัด เชียงราย

วันที่สำรวจ: 15 พฤษภาคม 2563

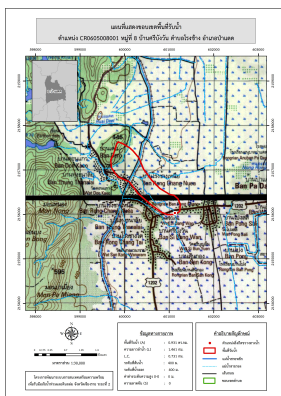
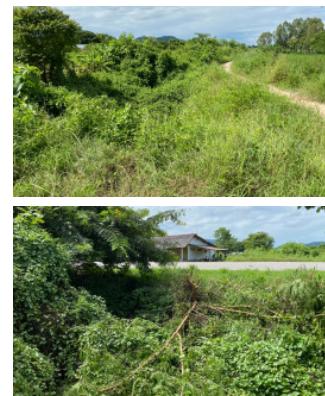
รูปภาพประกอบ

ความยาวของช่วงลำน้ำที่เกิดปัญหา เป็นจุดระยะ น้อยกว่า 10 เมตร การตาดมของลำน้ำ ไม่ตาดม วัสดุที่ใช้ตาดมของลำน้ำ -  
ลักษณะความเสียหาย น้ำท่วม ระดับ ปานกลาง ความถี่ที่เกิดความเสียหาย 2-4 ปีครั้ง ระดับความเสี่ยง ปานกลาง

- > โดยธรรมชาติ การทับถมของตะกอน (ลำน้ำตื้นเขิน) วัชพืช (หญ้า )
- > โดยมนุษย์ จาก ระบบสาธารณสุข: ถนนขวางทางน้ำ ท่อลอดถนนที่ตัดลำน้ำมีขนาดเล็กเกินไประบายน้ำหลากไม่ทัน

| สภาพปัญหาการกีดขวางทางน้ำ | แนวทางและวิธีการแก้ไขปัญหายเบื้องต้น |
|---|---|
| เป็นลำน้ำรับน้ำจากภูเขา และพื้นที่เกษตรช่วงที่เกิดปัญหามีการวางท่อลอดกลมขนาดเส้นผ่านศูนย์กลาง 1.00 เมตร จำนวน 3 ช่อง เมื่อน้ำหลากทำให้ระบายน้ำไม่ทันเอ่อล้นตลิ่งบริเวณดังกล่าว | ข้อมูลพื้นที่รับน้ำของตำแหน่งที่เกิดปัญหา<br>$A = 0.93$ ตารางกิโลเมตร $L_0 = 1.46$ กิโลเมตร $H = -$ เมตร $C = 0.1$<br>$tc = 39.5$ ชั่วโมง $I = 85$ มิลลิเมตร อัตราการไหลสูงสุด $= 2.2 \text{ m}^3/\text{s}$<br>Return period = 10 ปี<br>ขุดลอกลำน้ำตลอดช่วงดังกล่าว เปลี่ยนเป็นท่อลอดเหลี่ยมขนาดกว้าง 2.00 เมตร สูง 2.00 เมตร จำนวน 2 ช่อง<br>และวางมาตรการขุดลอกตามระยะเวลาที่เหมาะสมของพื้นที่ ความลาดชันท้องน้ำ 0.01 |
