ข้อมูลสภาพปัญหาและแนวทางการแก้ไขปัญหาเบื้องต้น  
ของตำแหน่งการกีดขวางทางน้ำ จังหวัดเชียงราย

รหัสตำแหน่งกีดขวางที่: CR0602016002

วันที่สำรวจ: 15 พฤษภาคม 2563

ชื่อลำน้ำ ลำเหมืองเก่า  
หมู่บ้าน หมู่ที่ 16 สามัคคี

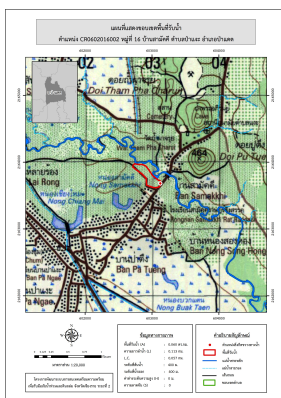
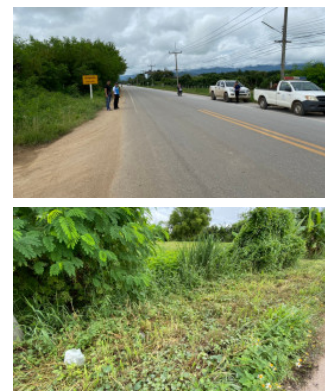
รูปภาพประกอบ

ลักษณะความเสียหาย น้ำท่วม ระดับ ปานกลาง

> โดยมนุษย์ จาก ระบบสาธารณสุขโรค: ถนนขวางทางน้ำ

ระดับการกีดขวาง มาก คิดเป็น มากกว่า 70%

| สภาพปัญหาการกีดขวางทางน้ำ | แนวทางและวิธีการแก้ไขปัญหาเบื้องต้น |
|---|---|
| เป็นลำเหมืองเก่าใช้เป็นเหมืองเสียน้ำออกจากพื้นที่เกษตร และชุมชน<br>ปัจจุบันหมดสภาพ<br>และไม่มีท่อลอดถนนบริเวณดังกล่าวทำให้ไม่สามารถระบายน้ำได้เกิดน้ำท่วมขังพื้นที่เกษตร และชุมชน | ข้อมูลพื้นที่รับน้ำของตำแหน่งที่เกิดปัญหา<br>$A = 0.06$ ตารางกิโลเมตร $L = 0.11$ กิโลเมตร $H = -$ เมตร $C = 0.1$<br>$t_c = 10.99$ ชั่วโมง $I = 130$ มิลลิเมตร อัตราการไหลสูงสุด $= 0.22 \text{ m}^3/\text{s}$<br>Return period = 5 ปี<br>ขุดลอกลำน้ำตลอดช่วงดังกล่าว วางท่อลอดถนนขนาดเส้นผ่านศูนย์กลาง 0.80 เมตร จำนวน 1 ช่อง และวางมาตรการขุดลอกตามระยะเวลาที่เหมาะสมของพื้นที่ความลาดชันท้องน้ำ 0.002 |
