ข้อมูลสภาพปัญหาและแนวทางการแก้ไขปัญหาเบื้องต้น
ของตำแหน่งการกีดขวางทางน้ำ จังหวัดเชียงราย

รหัสตำแหน่งกีดขวางที่: CR0606007002

วันที่สำรวจ: 15 พฤษภาคม 2563

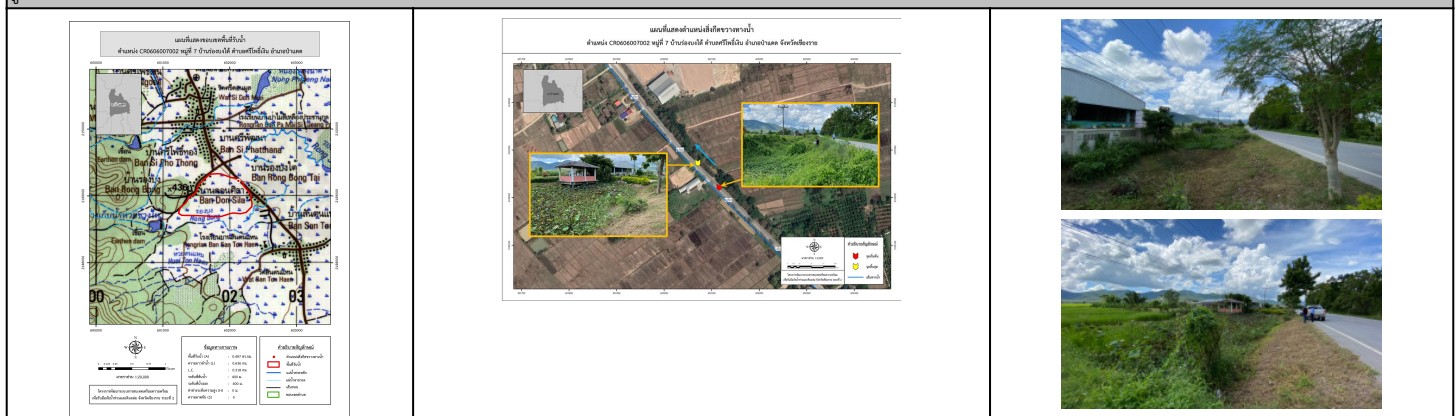
รูปภาพประกอบ

- > โดยธรรมชาติ การทับถมของตะกอน (ลำน้ำตื้นเขิน) วัชพืช (หญ้า)
- > โดยมนุษย์ จาก ระบบสาธารณสุข: ถนนขวางทางน้ำ ท่อลอดถนนที่ตัดลำน้ำมีขนาดเล็กเกินไประบายน้ำหลากไม่ทัน

ระดับการกีดขวาง ปานกลาง คิดเป็น 30-70% หน่วยงานการดำเนินการแก้ไข -

สภาพปัญหาการกีดขวางทางน้ำ	แนวทางและวิธีการแก้ไขปัญหาเบื้องต้น
เป็นลำน้ำรับน้ำจากภูเขา และพื้นที่เกษตรช่วงที่เกิดปัญหามีการวางท่อลอดกลมขนาดเส้นผ่านศูนย์กลาง 0.80 เมตร จำนวน 1 ช่อง เมื่อน้ำหลากทำให้ระบายน้ำไม่ทันเอ่อล้นตลิ่งบริเวณดังกล่าว	ข้อมูลพื้นที่รับน้ำของตำแหน่งที่เกิดปัญหา A = 0.49 ตารางกิโลเมตร L0 = 0.64 กิโลเมตร H = - เมตร C = 0.1 tc = 26.06 ชั่วโมง I = 90 มิลลิเมตร อัตราการไหลสูงสุด = 1.22 m ³ /s Return period = 10 ปี หน้าตัดระบายน้ำของปัจจุบันเพียงพอแล้ว ปัญหาเกิดจากวัชพืช และตะกอน อุดตันภายในท่อและวางระบายน้ำ ควรขุดลอก และวางมาตรการการขุดลอกตามระยะเวลาที่เหมาะสม
