ข้อมูลสภาพปัญหาและแนวทางการแก้ไขปัญหาเบื้องต้น  
ของตำแหน่งการกีดขวางทางน้ำ จังหวัดเชียงราย

รหัสตำแหน่งกีดขวางที่: CR0606001001

วันที่สำรวจ: 15 พฤษภาคม 2563

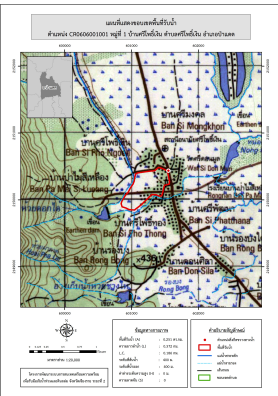
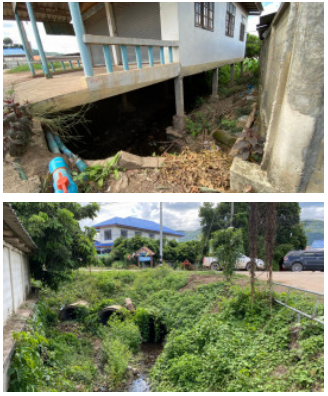
| รูปภาพประกอบ | |

สาเหตุของการกีดขวางลำน้ำ

> โดยธรรมชาติ การทับถมของตะกอน (ลำน้ำตื้นเขิน) วัชพืช (หญ้า )

ระบบสาธารณูปโภค: ท่อดลอดถนนที่ตัดลำน้ำมีขนาดเล็กเกินไประบายน้ำหลากไม่ทัน ถนนขนานลำน้ำสร้างกินพื้นที่ลำน้ำ

ระดับการกีดขวาง ปานกลาง คิดเป็น 30-70%

| สภาพปัญหาการกีดขวางทางน้ำ | แนวทางและวิธีการแก้ไขปัญหาเบื้องต้น |
|---|---|
| เป็นลำน้ำรับน้ำจากภูเขา พื้นที่เกษตร และชุมชนช่วงที่เกิดปัญหามีการวางท่อลอดกลมขนาดเส้นผ่านศูนย์กลาง 1.20 เมตร จำนวน 3 ช่อง และมีการก่อสร้างอาคารเอนกประสงค์ล้อมลำน้ำ 1 หลัง เมื่อน้ำหลากทำให้ระบายน้ำไม่ทันเอ่อล้นตลิ่งบริเวณดังกล่าว | ข้อมูลพื้นที่รับน้ำของตำแหน่งที่เกิดปัญหา<br>$A = 0.25$ ตารางกิโลเมตร $L0 = 0.37$ กิโลเมตร $H = -$ เมตร $C = 0.1$<br>$tc = 19.93$ ชั่วโมง $I = 100$ มิลลิเมตร อัตราการไหลสูงสุด $= 0.7 \text{ m}^3/\text{s}$<br>Return period = 10 ปี |

| สภาพปัญหาการกีดขวางทางน้ำ | แนวทางและวิธีการแก้ไขปัญหาเบื้องต้น |
|---|---|
| | หน้าตัดระบายน้ำของปัจจุบันเพียงพอแล้ว ปัญหาเกิดจากวัชพืช และตะกอน<br>อุดตันภายในท่อและวางระบายน้ำ ควรขุดลอก<br>และวางมาตรการการขุดลอกตามระยะเวลาที่เหมาะสม |
