ข้อมูลสภาพปัญหาและแนวทางการแก้ไขปัญหาเบื้องต้น  
ของตำแหน่งการกีดขวางทางน้ำ จังหวัดเชียงราย

รหัสตำแหน่งกีดขวางที่: CR0606001002

วันที่สำรวจ: 15 พฤษภาคม 2563

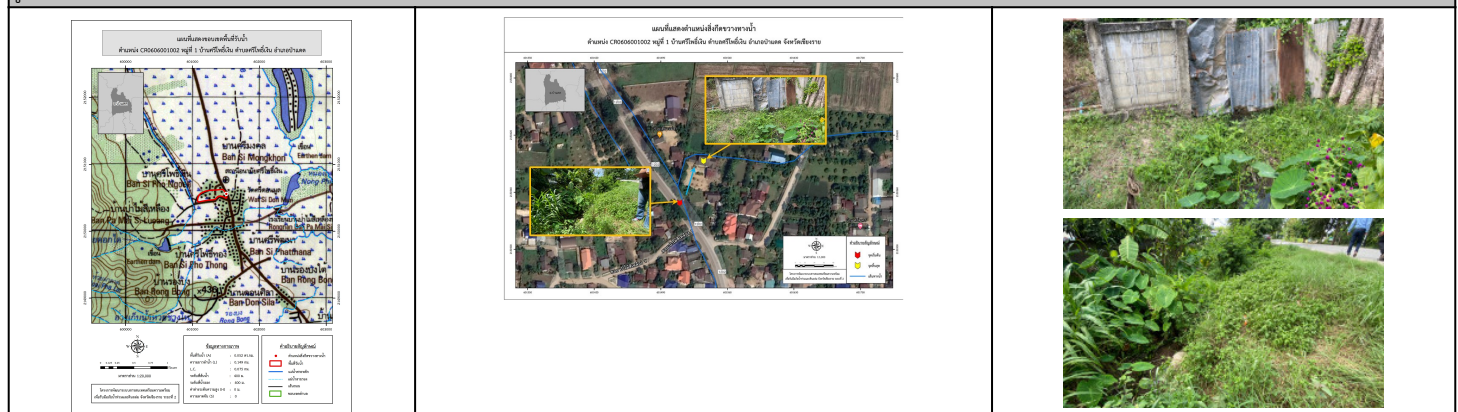
รูปภาพประกอบ

ระบบसारณูปโภค: ท่อดูดถนนที่ตัดลำน้ำมีขนาดเล็กเกินไประบายน้ำหลากไม่ทัน

| สภาพปัญหาการกีดขวางทางน้ำ | แนวทางและวิธีการแก้ไขปัญหาเบื้องต้น |
|---|---|
| เป็นลำน้ำรับน้ำจากภูเขา<br>และพื้นที่เกษตรช่วงที่เกิดปัญหามีการวางท่อลอดกลมขนาดเส้นผ่านศูนย์กลาง<br>1.00 เมตร จำนวน 1 ช่อง<br>เมื่อน้ำหลากทำให้ระบายน้ำไม่ทันเอ่อล้นตลิ่งบริเวณดังกล่าว | ข้อมูลพื้นที่รับน้ำของตำแหน่งที่เกิดปัญหา<br>A = 0.05 ตารางกิโลเมตร L0 = 0.15 กิโลเมตร H = - เมตร C = 0.1<br>tc = 12.61 ชั่วโมง l = 110 มิลลิเมตร อัตราการไหลสูงสุด = 0.16 m <sup>3</sup> /s<br>Return period = 10 ปี<br><br>หน้าตัดระบายน้ำของปัจจุบันเพียงพอแล้ว ปัญหาเกิดจากวัชพืช และตะกอน<br>อุดตันภายในท่อและวางระบายน้ำ ควรขุดลอก<br>และวางมาตรการการขุดลอกตามระยะเวลาที่เหมาะสม |
