ข้อมูลสภาพปัญหาและแนวทางการแก้ไขปัญหาเบื้องต้น  
ของตำแหน่งการกีดขวางทางน้ำ จังหวัดเชียงราย

รหัสตำแหน่งกีดขวางที่: CR0606002001

วันที่สำรวจ: 15 พฤษภาคม 2563

ชื่อลำน้ำ ลำห้วย เป็นสาขาของแม่น้ำ แม่น้ำพุง/แม่น้ำอิง/แม่น้ำโขง  
หมู่บ้าน หมู่ที่ 2 ศรีมิ่งคล ตำบล ศรีโพธิ์เงิน อำเภอ ป่าแดด

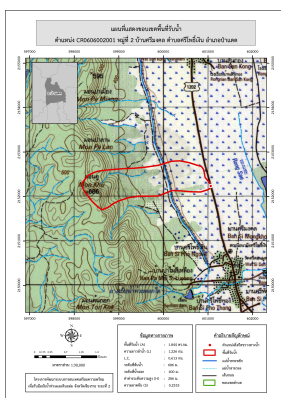
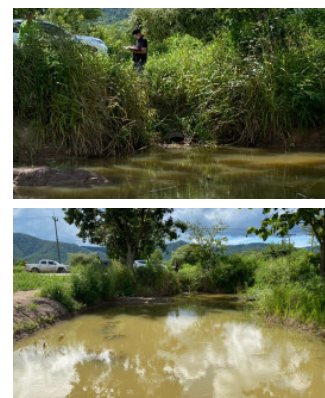
รูปภาพประกอบ

- > โดยธรรมชาติ การทับถมของตะกอน (ลำน้ำตื้นเขิน) วัชพืช (หญ้า )
- > โดยมนุษย์ จาก ระบบสาธารณสุข: ท่อลอดถนนที่ตัดลำน้ำมีขนาดเล็กเกินไประบายน้ำหลากไม่ทัน

ระดับการกีดขวาง ปานกลาง คิดเป็น 30-70%

| สภาพปัญหาการกีดขวางทางน้ำ | แนวทางและวิธีการแก้ไขปัญหาเบื้องต้น |
|---|---|
| เป็นลำน้ำรับน้ำจากภูเขา<br>และพื้นที่เกษตรช่วงที่เกิดปัญหามีการวางท่อลอดกลมขนาดเส้นผ่านศูนย์กลาง<br>0.80 เมตร จำนวน 1 ช่อง<br>เมื่อน้ำหลากทำให้ระบายน้ำไม่ทันเอ่อล้นตลิ่งบริเวณดังกล่าว | ข้อมูลพื้นที่รับน้ำของตำแหน่งที่เกิดปัญหา<br>$A = 1.84$ ตารางกิโลเมตร $L = 1.23$ กิโลเมตร $H = 286$ เมตร $C = 0.1$<br>$tc = 0.14$ ชั่วโมง $I = 130$ มิลลิเมตร อัตราการไหลสูงสุด $= 6.66 \text{ m}^3/\text{s}$<br>Return period = 5 ปี<br>ขุดลอกลำน้ำตลอดช่วงดังกล่าว เปลี่ยนเป็นท่อลอดเหลี่ยมขนาดกว้าง 1.50 เมตร<br>สูง 1.50 เมตร จำนวน 2 ช่อง<br>และวางมาตรการขุดลอกตามระยะเวลาที่เหมาะสมของพื้นที่ ความลาดชันท้องน้ำ<br>0.01 |
