ข้อมูลสภาพปัญหาและแนวทางการแก้ไขปัญหาเบื้องต้น  
ของตำแหน่งการกีดขวางทางน้ำ จังหวัดเชียงราย

รหัสตำแหน่งกีดขวางที่: CR1106010001

ชื่อลำน้ำ เหมืองดอยงู  
หมู่บ้าน หมู่ที่ 10 หนองบัว

วันที่สำรวจ: 20 พฤษภาคม 2563

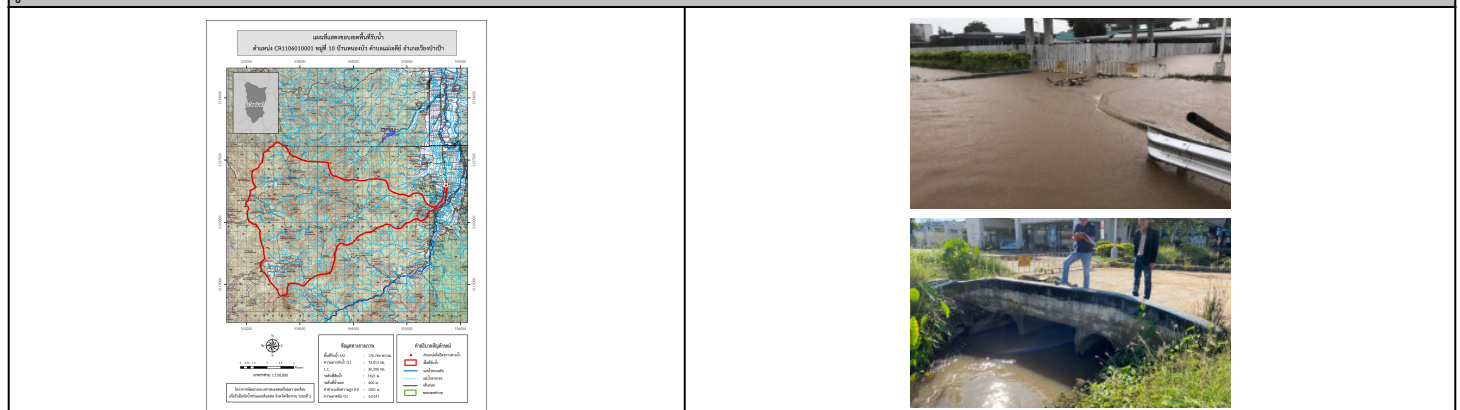
รูปภาพประกอบ

ลักษณะความเสียหาย น้ำท่วม ระดับ ปานกลาง

- > โดยธรรมชาติ การทับถมของตะกอน (ลำน้ำตื้นเขิน) วัชพืช (หญ้า )
- > โดยมนุษย์ จาก ระบบสาธารณูปโภค: ท่อลอดถนนที่ตัดลำน้ำมีขนาดเล็กเกินไประบายน้ำหลากไม่ทัน

ระดับการกีดขวาง ปานกลาง คิดเป็น 30-70%

| สภาพปัญหาการกีดขวางทางน้ำ | แนวทางและวิธีการแก้ไขปัญหาเบื้องต้น |
|---|---|
| เป็นลำเหมืองจในปืที่มีปริมาณฝนตกมากทำให้น้ำจากแม่น้ำลาวกัดเซาะพังก<br>น้ำขาดไหลเข้าท่วมในเขตตัวเมืองแม่จะจาน<br>โดยมีลำเหมืองนี้เป็นเส้นทางระบายน้ำ บริเวณนี้อยู่ตรงหน้าปั๊มน้ำมันเชลล์เก่า<br>มีการวางท่อลอดใต้ทางเข้าปั๊มน้ำมันขนาดไม่เหมาะสม อีกทั้งเศษกิ่งไม้<br>และสิ่งปฏิกูลที่ไหลมากับน้ำมาติดทำให้ไม่สามารถระบายน้ำได้ทันเกิดน้ำท่วมบริเวณ<br>ดังกล่าว | ข้อมูลพื้นที่รับน้ำของตำแหน่งที่เกิดปัญหา<br>$A = 176.77$ ตารางกิโลเมตร อัตราการไหลสูงสุด = $131.82 \text{ m}^3/\text{s}$<br>Return period = 50 ปี<br>ขุดลอกลำน้ำตลอดช่วงดังกล่าว เปลี่ยนเป็นท่อลอดเหลี่ยมขนาดกว้าง 1.50 เมตร<br>สูง 1.50 เมตร จำนวน 2 ช่อง<br>และวางมาตรการขุดลอกตามระยะเวลาที่เหมาะสมของพื้นที่ ความลาดชันท้องน้ำ<br>0.005 |
