ข้อมูลสภาพปัญหาและแนวทางการแก้ไขปัญหาเบื้องต้น  
ของตำแหน่งการกีดขวางทางน้ำ จังหวัดเชียงราย

รหัสตำแหน่งกีดขวางที่: CR1106011001

ชื่อลำน้ำ แม่น้ำลาว

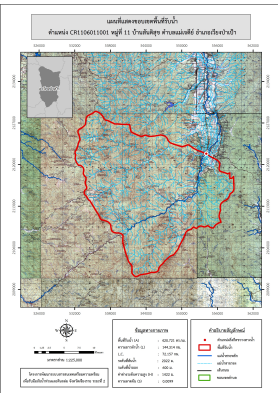
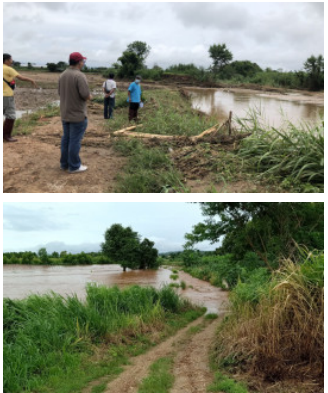
ลักษณะความเสียหาย น้ำท่วม ระดับ ปานกลาง

> โดยธรรมชาติ ตลิ่งพังการกัดเซาะ การทับถมของตะกอน (ลำน้ำตื้นเขิน) ลำน้ำคดเคี้ยวมาก วัชพืช (หญ้า )

> โดยมนุษย์ จาก การถมดิน

| สภาพปัญหาการกีดขวางทางน้ำ | แนวทางและวิธีการแก้ไขปัญหาเบื้องต้น |
|---|---|
| เป็นแม่น้ำลาวช่วงที่ถูกกัดเซาะเนื่องจากมีปริมาณน้ำมาก และรุนแรงทำให้พังทลายน้ำขาด และไหลเข้าท่วมตัวเมืองแม่จันเกิดความเสียหายเป็นบริเวณกว้าง | ข้อมูลพื้นที่รับน้ำของตำแหน่งที่เกิดปัญหา<br>A = 420.72 ตารางกิโลเมตร อัตราการไหลสูงสุด = 205.23 m <sup>3</sup> /s<br>Return period = 50 ปี<br>ก่อสร้างพนังป้องกันการกัดเซาะในบริเวณดังกล่าว |
