ข้อมูลสภาพปัญหาและแนวทางการแก้ไขปัญหาเบื้องต้น  
ของตำแหน่งการกีดขวางทางน้ำ จังหวัดเชียงราย

รหัสตำแหน่งกีดขวางที่: CR0708002001

ชื่อลำน้ำ แม่น้ำลาว เป็นสาขาของแม่น้ำ แม่น้ำกก/แม่น้ำโขง ประเภทลำน้ำ แม่น้ำสาขา  
หมู่บ้าน หมู่ที่ 2 ป่าบง ตำบล เวียง อำเภอ เวียงป่าเป้า จังหวัด เชียงราย

วันที่สำรวจ: 21 พฤษภาคม 2563

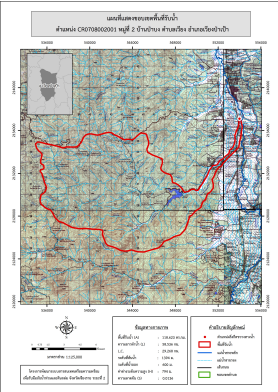
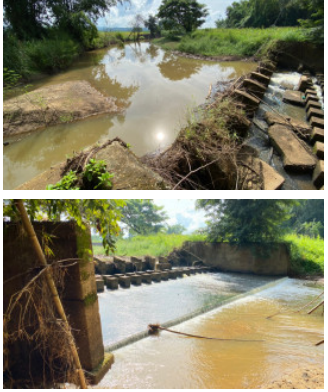
สาเหตุของการกีดขวางลำน้ำ  
> โดยธรรมชาติ ตลิ่งพังการกัดเซาะ การทับถมของตะกอน (ลำน้ำตื้นเขิน) วัชพืช (หญ้า) อื่นๆ (ฝาย มข. )  
> โดยมนุษย์ จาก อื่นๆ (ฝาย มข. (เทศบาล))  
ระดับการกีดขวาง ปานกลาง คิดเป็น 30-70% หน่วยงานการดำเนินการแก้ไข -  
โดยวิธี ยังไม่ได้ดำเนินการ ผลการดำเนินการ -  
สภาพในปัจจุบันของโครงการที่แก้ไขปัญหา ยังไม่มีแผน

| สภาพปัญหาการกีดขวางทางน้ำ | แนวทางและวิธีการแก้ไขปัญหาเบื้องต้น |
|---|---|
| ตลิ่งแม่น้ำลาวถูกกัดเซาะขาดเกิดน้ำไหลเข้าท่วมพื้นที่เกษตร และชุมชน<br>สาเหตุเกิดจากมีฝายน้ำล้นด้านท้ายน้ำบริเวณโค้งน้ำตัวฝายเป็นฝาย มข.<br>ที่ถูกทุบส่วนตอมออออกช่วงน้ำหลากจะมีเศษกิ่งไม้<br>และสิ่งปฏิกูลมาติดเป็นจำนวนมากทำให้ไม่สามารถระบายน้ำได้เต็มศักยภาพเกิดการ<br>กัดเซาะด้านเหนือน้ำซึ่งเป็นทางโค้งทำให้ตลิ่งแม่น้ำลาวขาดน้ำไหลเข้าท่วมพื้นที่เกษตร<br>และชุมชนเป็นบริเวณกว้าง | ข้อมูลพื้นที่รับน้ำของตำแหน่งที่เกิดปัญหา<br>$A = 698.39$ ตารางกิโลเมตร อัตราการไหลสูงสุด = $265.83 \text{ m}^3/\text{s}$<br>Return period = 50 ปี<br>ก่อสร้างฝายใหม่<br>หรือประตูปรับน้ำทดแทนฝายเดิมโดยสามารถรองรับปริมาณน้ำหลากได้<br>และก่อสร้างผนังป้องกันการกัดเซาะบริเวณโค้งน้ำ |
