ข้อมูลสภาพปัญหาและแนวทางการแก้ไขปัญหาเบื้องต้น  
ของตำแหน่งการกีดขวางทางน้ำ จังหวัดเชียงราย

รหัสตำแหน่งกีดขวางที่: CR1202005001

ชื่อลำน้ำ แม่ต้า เป็นสาขาของแม่น้ำ แม่น้ำอิง/แม่น้ำโขง ประเภทลำน้ำ แม่น้ำสาขา  
หมู่บ้าน หมู่ที่ 5 แม่ต๋ากลาง ตำบล แม่ต้า อำเภอ พญาเม็งราย จังหวัด เชียงราย

วันที่สำรวจ: 23 พฤษภาคม 2563

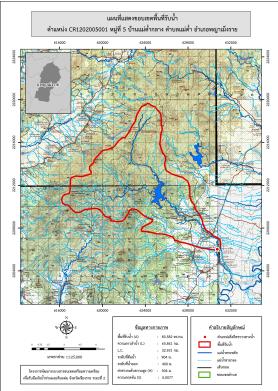
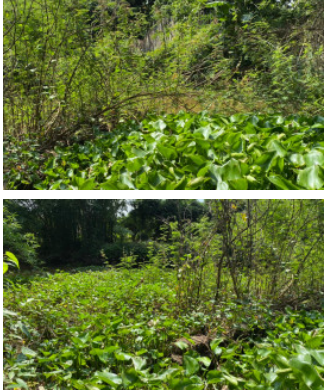
| พิกัดเริ่มปัญหา | | | | | พิกัดสิ้นสุดปัญหา | | | | | | | | | | | | |
|---|--|---|--|---|---|--|---|---|---|--|---|---|---|---|---|---|---|
| - อื่นๆ | | | | | ฝายชำรุด | | | | | | | | | | | | |

ลักษณะความเสียหาย น้ำท่วม ระดับ ปานกลาง

- > โดยธรรมชาติ ตลิ่งพังการกัดเซาะ การทับถมของตะกอน (ลำน้ำตื้นเขิน) ลำน้ำคดเคี้ยวมาก วัชพืช (หญ้า/กิ่งไม้ )
- > โดยมนุษย์ จาก สิ่งปลูกสร้าง อื่นๆ (ฝายชำรุด)

ระดับการกีดขวาง ปานกลาง คิดเป็น 30-70%

| สภาพปัญหาการกีดขวางทางน้ำ | แนวทางและวิธีการแก้ไขปัญหาเบื้องต้น |
|---|---|
| มีฝายน้ำล้นถูกกัดเซาะพังเสียหายหมดสภาพไม่สามารถใช้การได้ทำให้ลำน้ำกินพื้นที่ของประชาชน | ข้อมูลพื้นที่รับน้ำของตำแหน่งที่เกิดปัญหา<br>$A = 83.58$ ตารางกิโลเมตร อัตราการไหลสูงสุด = $77.14 \text{ m}^3/\text{s}$<br>Return period = 25 ปี<br>ก่อสร้างฝายใหม่<br>หรือประตูปรับน้ำทดแทนฝายเดิมโดยสามารถรองรับปริมาณน้ำหลากได้ |
