ข้อมูลสภาพปัญหาและแนวทางการแก้ไขปัญหาเบื้องต้น  
ของตำแหน่งการกีดขวางทางน้ำ จังหวัดเชียงราย

รหัสตำแหน่งกีดขวางที่: CR1202007001

ชื่อลำน้ำ ห้วยบ่อแสง เป็นสาขาของแม่น้ำ แม่ต้า/แม่น้ำอิง/แม่น้ำโขง  
หมู่บ้าน หมู่ที่ 7 สันมะป็น ตำบล แม่ต้า อำเภอ พญาเม็งราย จังหวัด เชียงราย

วันที่สำรวจ: 23 พฤษภาคม 2563

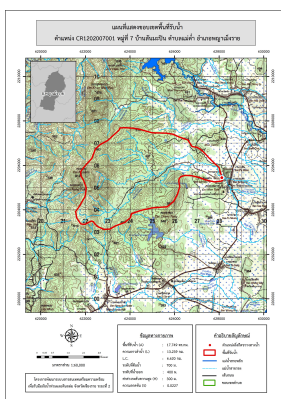
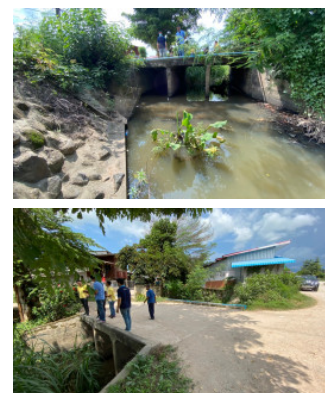
รูปภาพประกอบ

ความยาวของช่วงลำน้ำที่เกิดปัญหา เป็นจุดระยะ น้อยกว่า 10 เมตร การตาดผิวของลำน้ำ ไม่ตาดผิว วัสดุที่ใช้ตาดผิวของลำน้ำ -  
ลักษณะความเสียหาย น้ำท่วม ระดับ ปานกลาง ความถี่ที่เกิดความเสียหาย ทุกปี ระดับความเสี่ยง มาก

- > โดยธรรมชาติ การทับถมของตะกอน (ลำน้ำตื้นเขิน) ลำน้ำแคบเคียวมาก วัชพืช (หญ้า/กิ่งไม้ )
- > โดยมนุษย์ จาก สิ่งปฏิกูล

ระดับการกีดขวาง ปานกลาง คิดเป็น 30-70% หน่วยงานการดำเนินการแก้ไข -

| สภาพปัญหาการกีดขวางทางน้ำ | แนวทางและวิธีการแก้ไขปัญหาเบื้องต้น |
|---|---|
| ลำน้ำช่วงดังกล่าวมีลักษณะแคบเคียวมีการรุกรกล้ำลำน้ำทำให้หน้าตัดลำน้ำแคบลง และมีท่อลอดเหลี่ยมบริเวณโค้งน้ำขนาดกว้าง 1.50 เมตร ลึก 1.50 เมตร จำนวน 3 ช่อง บริเวณปากท่อทั้งเหนือน้ำท้นน้ำถูกกีดขวาง และมักมีเศษกิ่งไม้มาติดบริเวณท่อลอดดังกล่าว | ข้อมูลพื้นที่รับน้ำของตำแหน่งที่เกิดปัญหา<br>$A = 17.75$ ตารางกิโลเมตร $L_0 = 13.24$ กิโลเมตร $H = 300$ เมตร $C = 0.1$<br>$t_c = 2.09$ ชั่วโมง $I = 35$ มิลลิเมตร อัตราการไหลสูงสุด = $17.27 \text{ m}^3/\text{s}$<br>Return period = 10 ปี<br>ขุดลอกลำน้ำตลอดช่วงดังกล่าว เปลี่ยนเป็นท่อลอดเหลี่ยมขนาดกว้าง 2.50 เมตร สูง 1.50 เมตร จำนวน 2 ช่อง<br>และวางมาตรการขุดลอกตามระยะเวลาที่เหมาะสมของพื้นที่ ความลาดชันท้องน้ำ 0.005 |
