ข้อมูลสภาพปัญหาและแนวทางการแก้ไขปัญหาเบื้องต้น  
ของตำแหน่งการกีดขวางทางน้ำ จังหวัดเชียงราย

รหัสตำแหน่งกีดขวางที่: CR1403016001

ชื่อลำน้ำ ห้วยป่าแดง เป็นสาขาของแม่น้ำ แม่น้ำอิง/แม่น้ำโขง ประเภทลำน้ำ ลำห้วย  
หมู่บ้าน หมู่ที่ 16 ดงเจริญ ตำบล ยางฮ่อม อำเภอ ขุนตาล จังหวัด เชียงราย

วันที่สำรวจ: 23 พฤษภาคม 2563

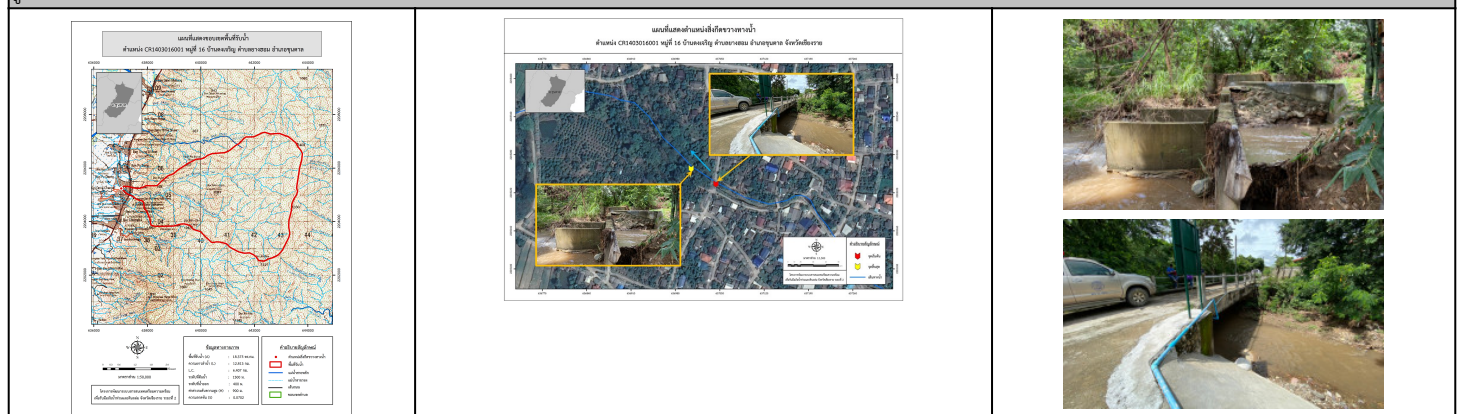
รูปภาพประกอบ

- > โดยธรรมชาติ ดึงพังการกัดเซาะ การทับถมของตะกอน (ลำน้ำตื้นเขิน) ลำน้ำแคบเคียวมาก
- > โดยมนุษย์ จาก ระบบสาธารณสุข: สะพานมีหน้าตัดแคบเกินไป หรือมีตอม่อมากเกินไปในช่วงฤดูน้ำหลากระบายไม่ทัน
- สิ่งปฏิกูล อื่นๆ (ฝายน้ำล้น)

| สภาพปัญหาการกีดขวางทางน้ำ | แนวทางและวิธีการแก้ไขปัญหาเบื้องต้น |
|---|---|
| เป็นสะพาน และฝายกันห้วยป่าแดง<br>ตัวสะพานมีลักษณะเป็นคอกขุดบิบน้าตัวแคบลงมักมีเศษกิ่งไม้มาติดบริเวณคอสะพานด้านเหนือน้ำ ด้านท้ายน้ำห่างจากตัวสะพานประมาณ 80 เมตร<br>มีฝายน้ำล้นถูกกัดเซาะเสียหายกีดขวางทางน้ำมีเศษคอนกรีตหักขวางลำน้ำทำให้เมื่อมีเศษกิ่งไม้<br>และสิ่งปฏิกูลไหลมากมามาติดเป็นจำนวนมากทำให้เกิดน้ำเอ่อล้นตลิ่งด้านเหนือน้ำ | ข้อมูลพื้นที่รับน้ำของตำแหน่งที่เกิดปัญหา<br>$A = 18.37$ ตารางกิโลเมตร $L0 = 12.81$ กิโลเมตร $H = 900$ เมตร $C = 0.1$<br>$tc = 1.32$ ชั่วโมง $I = 50$ มิลลิเมตร อัตราการไหลสูงสุด = $25.54 \text{ m}^3/\text{s}$<br>Return period = 10 ปี<br>ตัวสะพานมีหน้าตัดพอที่จะระบายน้ำได้<br>แต่ฝายน้ำล้นที่ถูกกัดเซาะพังเสียหายควรรื้อถอน และก่อสร้างใหม่<br>โดยมีหน้าตัดที่สามารถรองรับปริมาณน้ำหลากได้ |
