ข้อมูลสภาพปัญหาและแนวทางการแก้ไขปัญหาเบื้องต้น  
ของตำแหน่งการกีดขวางทางน้ำ จังหวัดเชียงราย

รหัสตำแหน่งกีดขวางที่: CR1401015001

ชื่อลำน้ำ ห้วยต้า เป็นสาขาของแม่น้ำ แม่น้ำอิง/แม่น้ำโขง ประเภทลำน้ำ ลำห้วย  
หมู่บ้าน หมู่ที่ 15 ตำบลอม ตำบล ต้า อำเภอ ขุนตาล จังหวัด เชียงราย

วันที่สำรวจ: 23 พฤษภาคม 2563

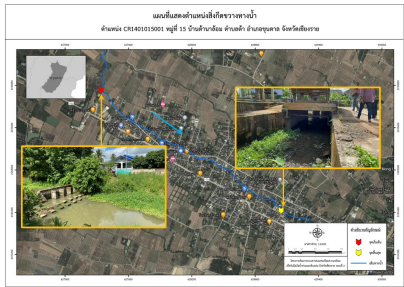
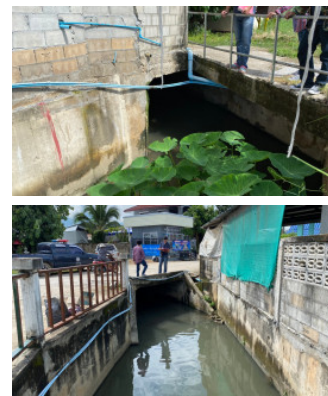
รูปภาพประกอบ

ลักษณะความเสียหาย น้ำท่วม ระดับ ปานกลาง

ระบบสาธารณูปโภค: ท่อดูดถนนที่ตัดลำน้ำมีขนาดเล็กเกินไประบายน้ำหลากไม่ทัน ถนนขนานลำน้ำสร้างกินพื้นที่ลำน้ำ  
วางท่อตามแนวลำน้ำทดแทนลำน้ำเดิม สะพานมีหน้าตัดแคบเกินไป หรือมีตอม่อมากเกินไปในช่วงฤดูน้ำหลากระบายไม่ทัน  
การถมดิน สิ่งปลูกสร้าง

ระดับการกีดขวาง ปานกลาง คิดเป็น 30-70%

| สภาพปัญหาการกีดขวางทางน้ำ | แนวทางและวิธีการแก้ไขปัญหามูลเบื้องต้น |
|---|---|
| ลำห้วยตาดั้งแต่ฝายน้ำล้นก่อนไหลเข้าเขตชุมชนมีหน้าตัดที่เหมาะสม<br>และกว้างพอสมควร หลังจากไหลเข้าเขตชุมชนมีการลู่ลำตลอดช่วงลำน้ำ<br>มีทั้งท่อลอดทางเข้าบ้านเรือนประชาชน บางช่วงมีการวางท่อทดแทนลำน้ำเดิม<br>มีการตาดคอนกรีต และสร้างรางระบายน้ำคอนกรีตรูปตัวยู<br>ตลอดช่วงที่ไหลผ่านชุมชน<br>ช่วงท้ายก่อนไหลลงแม่น้ำอิงเป็นทางน้ำธรรมชาติมีหน้าตัดแคบ<br>และมีผักตบชวาขึ้นเต็มพื้นที่ลำน้ำ<br>จากสาเหตุดังกล่าวทำให้เมื่อเกิดน้ำหลากลำน้ำไม่สามารถรองรับปริมาณน้ำหลากได้<br>ทำให้น้ำเอ่อล้นตลิ่งเข้าท่วมชุมชนตลอดช่วงลำน้ำได้รับความเสียหายเป็นบริเวณกว้าง | ข้อมูลพื้นที่รับน้ำของตำแหน่งที่เกิดปัญหา<br>$A = 12.08$ ตารางกิโลเมตร $L0 = 7.96$ กิโลเมตร $H = 687$ เมตร $C = 0.1$<br>$tc = 0.84$ ชั่วโมง $I = 65$ มิลลิเมตร อัตราการไหลสูงสุด $= 21.82 \text{ m}^3/\text{s}$<br>Return period = 10 ปี<br>เนื่องจากลำห้วยตาดำเนินผ่านชุมชนซึ่งมีการลู่ลำมานานอีกทั้งยังมีการสร้างโครงสร้าง<br>ถาวรเช่น การตาดคอนกรีต ท่อลอด และรางระบายน้ำรูปตัวยู<br>ซึ่งมีขนาดต่างกันออกไป ดังนั้นการแก้ไขปัญหาก็ทำได้ยาก เบื้องต้นควร<br>ขุดลอกลำน้ำตลอดช่วงที่เกิดปัญหา แก้ไขท่อลอดทั้งทางเข้าบ้านเรือน<br>และช่วงที่วางทดแทนลำน้ำเดิมให้มีขนาดเท่ากับรางระบายน้ำรูปตัวยูที่ได้ก่อสร้างไว้<br>วางแผนกำจัดวัชพืชและผักตบชวาอย่างยั่งยืนเพื่อไม่ให้เกิดเป็นสาเหตุการกีดขวางทางน้ำ |
