ข้อมูลสภาพปัญหาและแนวทางการแก้ไขปัญหาเบื้องต้น  
ของตำแหน่งการกีดขวางทางน้ำ จังหวัดเชียงราย

รหัสตำแหน่งกีดขวางที่: CR0403005003

ชื่อลำน้ำ ห้วยปล้อง

วันที่สำรวจ: 24 พฤษภาคม 2563

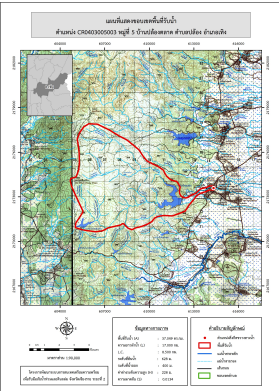
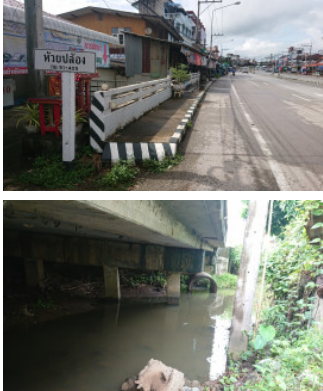
| รูปภาพประกอบ | |

ลักษณะความเสียหาย น้ำท่วม ระดับ น้อย

> โดยธรรมชาติ การทับถมของตะกอน (ลำน้ำตื้นเขิน) ลำน้ำขาดหาย ลำน้ำแคบเคียวมาก วัชพืช (ผักตบชวา/หญ้า )

> โดยมนุษย์ จาก สิ่งปฏิกูล

| สภาพปัญหาการกีดขวางทางน้ำ | แนวทางและวิธีการแก้ไขปัญหาเบื้องต้น |
|---|---|
| เป็นสะพานข้ามลำน้ำห้วยปล้อง<br>มีลักษณะเป็นโค้งหักเลี้ยวช่วงก่อนถึงสะพานตัวสะพานมีลักษณะเป็นคอขวด<br>จึงทำให้การไหลของน้ำไม่เป็นไปตามธรรมชาติเกิดการกีดขวาง และมักมีเศษกิ่งไม้<br>และสิ่งปฏิกูลไหลมาติดบริเวณตอมอสะพานเป็นจำนวนมากทำให้เกิดน้ำเอ่อล้นตลิ่ง<br>ด้านเหนือ | ข้อมูลพื้นที่รับน้ำของตำแหน่งที่เกิดปัญหา<br>$A = 37.05$ ตารางกิโลเมตร อัตราการไหลสูงสุด = $50.36 \text{ m}^3/\text{s}$<br>Return period = 25 ปี<br>ขุดลอกลำน้ำตลอดช่วงดังกล่าว กำจัดวัชพืช และต้นไม้ที่กีดขวางทางน้ำ<br>และนำกิ่งไม้และสิ่งปฏิกูลออกก่อนถึงฤดูน้ำหลาก |
