ข้อมูลสภาพปัญหาและแนวทางการแก้ไขปัญหาเบื้องต้น  
ของตำแหน่งการกีดขวางทางน้ำ จังหวัดเชียงราย

รหัสตำแหน่งกีดขวางที่: CR0401020001

วันที่สำรวจ: 24 พฤษภาคม 2563

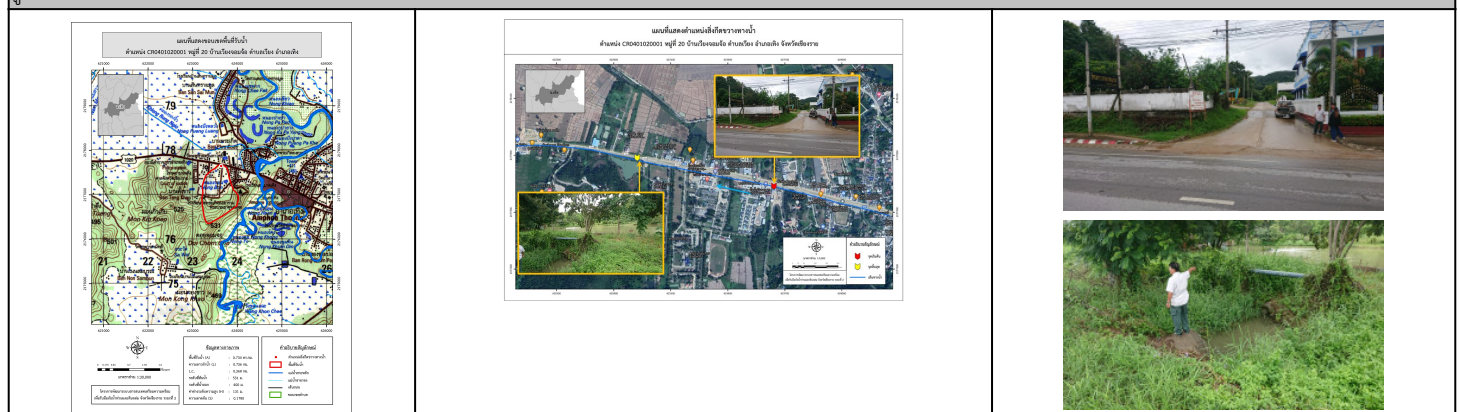
รูปภาพประกอบ

> โดยมนุษย์ จาก ระบบสาธารณสุขโคก: ท่อลอดถนนที่ตัดลำน้ำมีขนาดเล็กเกินไประบายน้ำหลากไม่ทัน วางท่อตามแนวลำน้ำทดแทนลำน้ำเดิม

ระดับการกีดขวาง ปานกลาง คิดเป็น 30-70%

| สภาพปัญหาการกีดขวางทางน้ำ | แนวทางและวิธีการแก้ไขปัญหาเบื้องต้น |
|---|---|
| เป็นน้ำที่ไหลลงมาจากภูเขาสบบริเวณทางเข้าพระธาตุจอมจ้อ ไม่มีทางระบายน้ำ<br>หลังจากไหลลงมาจะไหลเข้าท่อระบายน้ำข้างทางบางส่วนที่ไหลไม่ทันจะล้นขึ้น<br>บนถนนทางหลวงสาย เทิง-เชียงราย ทำให้บริเวณดังกล่าวได้รับผลกระทบ<br>ต่อการสัญจรบนถนน | ข้อมูลพื้นที่รับน้ำของตำแหน่งที่เกิดปัญหา<br>A = 0.73 ตารางกิโลเมตร L0 = 0.74 กิโลเมตร H = 131 เมตร C = 0.1<br>tc = 0.1 ชั่วโมง l = 90 มิลลิเมตร อัตราการไหลสูงสุด = 1.84 m <sup>3</sup> /s<br>Return period = 5 ปี<br>ก่อสร้างทางระบายน้ำระหว่างทางที่ไหลลงมาจากภูเขา<br>และเชื่อมต่อทางระบายน้ำดังกล่าวกับรางระบายน้ำข้างถนนโดยวางระบายน้ำข้างถนน<br>นครขยายเป็นขนาดกว้าง 0.80 เมตร ลึก 1.00 เมตร<br>ตลอดช่วงความยาวจนถึงสระน้ำบริเวณสถานีตำรวจภูธรเทิง |
