ข้อมูลสภาพปัญหาและแนวทางการแก้ไขปัญหาเบื้องต้น  
ของตำแหน่งการกีดขวางทางน้ำ จังหวัดเชียงราย

รหัสตำแหน่งกีดขวางที่: CR0401020001

ชื่อลำน้ำ ทางระบายน้ำ เป็นสาขาของแม่น้ำ ร่องสวน/แม่น้ำอิง ประเภทลำน้ำ ลำห้วย  
หมู่บ้าน หมู่ที่ 20 เวียงจอมจ้อ ตำบล เวียง อำเภอ เทิง จังหวัด เชียงราย

วันที่สำรวจ: 24 พฤษภาคม 2563

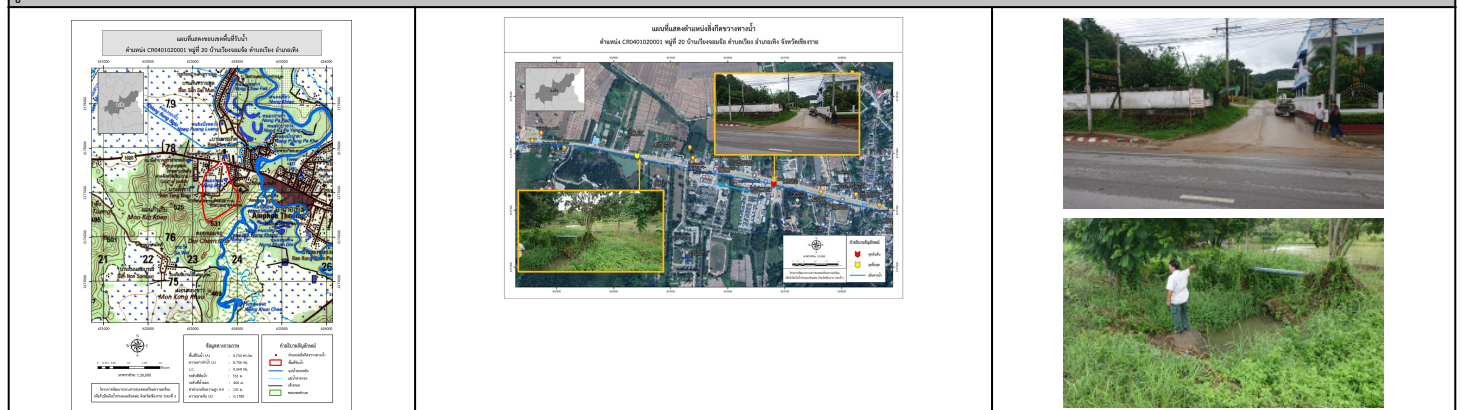
รูปภาพประกอบ

> โดยมนุษย์ จาก ระบบสาธารณสุขโคก: ท่อลอดถนนที่ตัดลำน้ำมีขนาดเล็กเกินไประบายน้ำหลากไม่ทัน วางท่อตามแนวลำน้ำทดแทนลำน้ำเดิม

| สภาพปัญหาการกีดขวางทางน้ำ | แนวทางและวิธีการแก้ไขปัญหาเบื้องต้น |
|---|---|
| เป็นน้ำที่ไหลลงมาจากภูเขาสบบริเวณทางเข้าพระธาตุจอมจ้อ ไม่มีทางระบายน้ำ<br>หลังจากไหลลงมาจะไหลเข้าท่อระบายน้ำข้างทางบางส่วนที่ไหลไม่ทันจะล้นขึ้น<br>บนถนนทางหลวงสาย เทิง-เชียงราย ทำให้บริเวณดังกล่าวได้รับผลกระทบ<br>ต่อการสัญจรบนถนน | ข้อมูลพื้นที่รับน้ำของตำแหน่งที่เกิดปัญหา<br>$A = 0.73$ ตารางกิโลเมตร $L0 = 0.74$ กิโลเมตร $H = 131$ เมตร $C = 0.1$<br>$tc = 0.1$ ชั่วโมง $I = 90$ มิลลิเมตร อัตราการไหลสูงสุด $= 1.84 \text{ m}^3/\text{s}$<br>Return period = 5 ปี<br>ก่อสร้างทางระบายน้ำระหว่างทางที่ไหลลงมาจากภูเขา<br>และเชื่อมต่อทางระบายน้ำดังกล่าวกับรางระบายน้ำข้างถนนโดยวางระบายน้ำข้างถนน<br>นครขยายเป็นขนาดกว้าง 0.80 เมตร ลึก 1.00 เมตร<br>ตลอดช่วงความยาวจนถึงสระน้ำบริเวณสถานีตำรวจภูธรเทิง |
