ข้อมูลสภาพปัญหาและแนวทางการแก้ไขปัญหาเบื้องต้น  
ของตำแหน่งการกีดขวางทางน้ำ จังหวัดเชียงราย

รหัสตำแหน่งกีดขวางทางน้ำ: CR0409010001

วันที่สำรวจ: 24 พฤษภาคม 2563

ชื่อลำน้ำ ห้วยส้ม เป็นสาขาของแม่น้ำ แม่น้ำยาว/แม่น้ำโขง  
หมู่บ้าน หมู่ที่ 10 ราษฎร์ภักดี ตำบล ตำบล อำเภอ เทิง  
จังหวัด เชียงราย

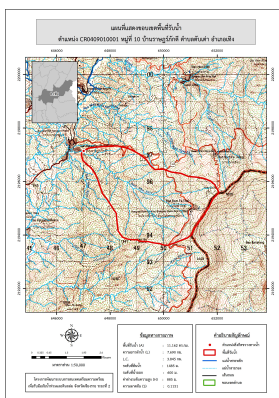
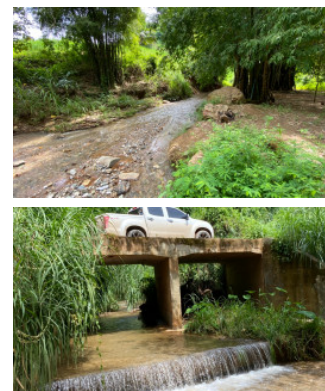
รูปภาพประกอบ

- > โดยธรรมชาติ ดึงพังการกัดเซาะ การทับถมของตะกอน (ลำน้ำตื้นเขิน) วัชพืช (หญ้า/กิ่งไม้)
- > โดยมนุษย์ จาก ระบบสาธารณสุขโรค: ท่อลอดถนนที่ตัดลำน้ำมีขนาดเล็กเกินไประบายน้ำหลากไม่ทัน

| สภาพปัญหาการกีดขวางทางน้ำ | แนวทางและวิธีการแก้ไขปัญหาเบื้องต้น |
|---|---|
| เป็นท่อลอดเหลี่ยมขนาดใหญ่ขนาดกว้าง 4.00 เมตร สูง 3.00 เมตร จำนวน 2 ช่อง มีต้นไม้ใหญ่หักปิดกั้นด้านเหนือลำน้ำ ภายในอุทกตันไป 1 ช่อง อีกทั้งลักษณะลำน้ำด้านเหนือลำน้ำเป็นช่วงโค้งลำน้ำมีการกัดเซาะตลิ่งและตะกอนเข้าไปอุดตันภายในท่อ มีวัชพืชขึ้นกีดขวางทางน้ำ | ข้อมูลพื้นที่รับน้ำของตำแหน่งที่เกิดปัญหา<br>$A = 11.16$ ตารางกิโลเมตร $L0 = 7.69$ กิโลเมตร $H = 885$ เมตร $C = 0.1$<br>$tc = 0.74$ ชั่วโมง $I = 65$ มิลลิเมตร อัตราการไหลสูงสุด = $20.17 \text{ m}^3/\text{s}$<br>Return period = 10 ปี<br>หน้าตัดระบายน้ำของปัจจุบันเพียงพอแล้ว ปัญหาเกิดจากวัชพืช และตะกอนอุดตันภายในท่อ ควรขุดลอก และวางมาตรการการขุดลอกตามระยะเวลาที่เหมาะสม |
