ข้อมูลสภาพปัญหาและแนวทางการแก้ไขปัญหาเบื้องต้น  
ของตำแหน่งการกีดขวางทางน้ำ จังหวัดเชียงราย

ชื่อลำน้ำ เหมืองจำคาวตอง  
หมู่บ้าน หมู่ที่ 2 จำคาวตอง

รหัสตำแหน่งกีดขวางที่: CR0505002001  
วันที่สำรวจ: 25 พฤษภาคม 2563

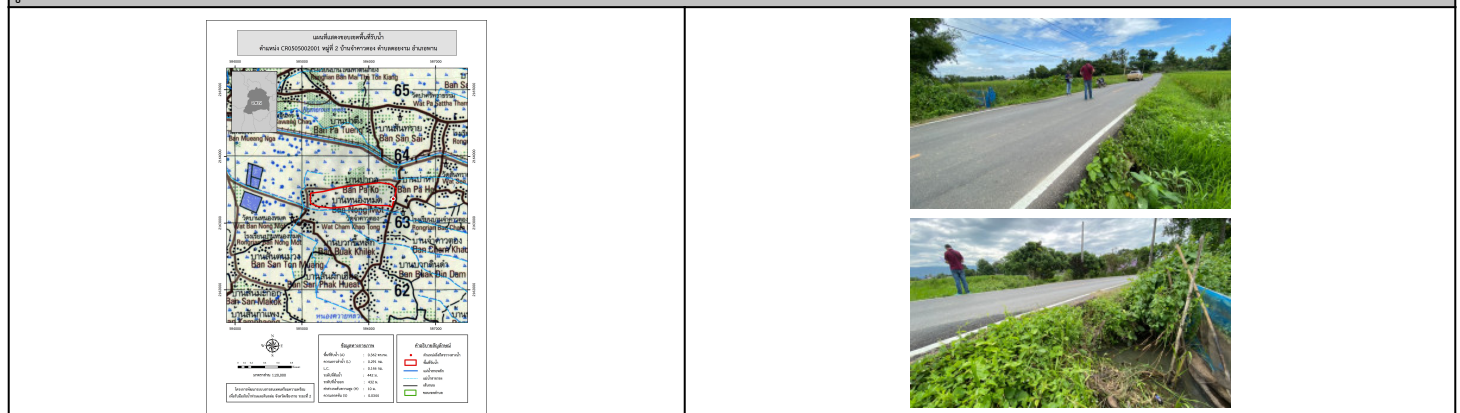
ลักษณะความเสียหาย น้ำท่วม ระดับ ปานกลาง

> โดยธรรมชาติ การทับถมของตะกอน (ลำน้ำตื้นเขิน) วัชพืช (ผักตบชวา/หญ้า)

> โดยมนุษย์ จาก ระบบสาธารณสุข: ท่อดลอดถนนที่ตัดลำน้ำมีขนาดเล็กเกินไประบายน้ำหลากไม่ทัน

| สภาพปัญหาการกีดขวางทางน้ำ | แนวทางและวิธีการแก้ไขปัญหามูลเบื้องต้น |
|---|---|
| เป็นลำเหมืองเสียน้ำใช้ระบายน้ำออกจากชุมชนมีสภาพถูกปกคลุมด้วยวัชพืช และผักตบชวาเป็นจำนวนมาก มีท่อดลอดขนาดเส้นผ่านศูนย์กลาง 1.00 เมตร จำนวน 1 ช่อง เมื่อเกิดฝนตกหนักผักตบ และวัชพืชจะไหลมาอุดตันท่อดไม่สามารถระบายน้ำได้ทัน | ข้อมูลพื้นที่รับน้ำของตำแหน่งที่เกิดปัญหา<br>$A = 0.36$ ตารางกิโลเมตร $L_0 = 0.29$ กิโลเมตร $H = 10$ เมตร $C = 0.1$<br>$t_c = 5.42$ ชั่วโมง $I = 130$ มิลลิเมตร อัตราการไหลสูงสุด $= 1.31 \text{ m}^3/\text{s}$<br>Return period = 5 ปี<br>ขุดลอกลำน้ำตลอดช่วงดังกล่าว เปลี่ยนเป็นท่อดลอดเหลี่ยมขนาดกว้าง 1.00 เมตร สูง 1.00 เมตร จำนวน 2 ช่อง<br>และวางมาตรการขุดลอกตามระยะเวลาที่เหมาะสมของพื้นที่ ความลาดชันท้องน้ำ 0.005 |
