ข้อมูลสภาพปัญหาและแนวทางการแก้ไขปัญหาเบื้องต้น  
ของตำแหน่งการกีดขวางทางน้ำ จังหวัดเชียงราย

รหัสตำแหน่งกีดขวางที่: CR0512009001

ชื่อลำน้ำ ห้วยปูแกง เป็นสาขาของแม่น้ำ ร่องคุด/หนองฮ้าง/น้ำพุ/แม่น้ำอิง  
หมู่บ้าน หมู่ที่ 9 สุขสันติ ตำบล แม่เย็น อำเภอ พาน

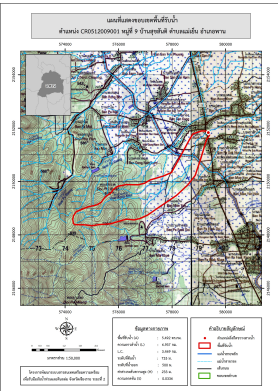
> โดยมนุษย์ จาก สิ่งปลูกสร้าง อื่นๆ (ฝายน้ำล้น)

ระดับการกีดขวาง ปานกลาง คิดเป็น 30-70%

| สภาพปัญหาการกีดขวางทางน้ำ | แนวทางและวิธีการแก้ไขปัญหาเบื้องต้น |
|---|---|
| มีฝายน้ำล้นซึ่งมีขนาดเล็กกว่าลำน้ำ และลำน้ำบริเวณน้ำมีลักษณะเป็นคอกขวด<br>ช่วงน้ำหลากมักมีเศษไม้ วัชพืช<br>และสิ่งปลูกสร้างติดบริเวณฝายทำให้เกิดน้ำเอ่อล้นด้านเหนือน้ำเข้าท่วมพื้นที่เกษตร<br>เป็นบริเวณกว้าง | ข้อมูลพื้นที่รับน้ำของตำแหน่งที่เกิดปัญหา<br>A = 5.49 ตารางกิโลเมตร L0 = 6.94 กิโลเมตร H = 233 เมตร C = 0.1<br>tc = 1.09 ชั่วโมง l = 60 มิลลิเมตร อัตราการไหลสูงสุด = 9.16 m <sup>3</sup> /s<br>Return period = 10 ปี<br>รื้อถอนฝายเก่าแล้วก่อสร้างฝายใหม่ให้สามารถรองรับปริมาณน้ำหลากได้ |
