ข้อมูลสภาพปัญหาและแนวทางการแก้ไขปัญหาเบื้องต้น  
ของตำแหน่งการกีดขวางทางน้ำ จังหวัดเชียงราย

รหัสตำแหน่งกีดขวางที่: CR0115009004

ชื่อลำน้ำ ห้วยน้ำซุ่น เป็นสาขาของแม่น้ำ ห้วยเอี้ยง/น้ำพุ/แม่น้ำอิง/แม่น้ำโขง  
หมู่บ้าน หมู่ที่ 9 บ้านใหม่บ้านเย็น ตำบล ดอยลาน อำเภอ เมืองเชียงราย

ประเภทลำน้ำ ลำห้วย วันที่สำรวจ: 31 กรกฎาคม 2563  
จังหวัด เชียงราย

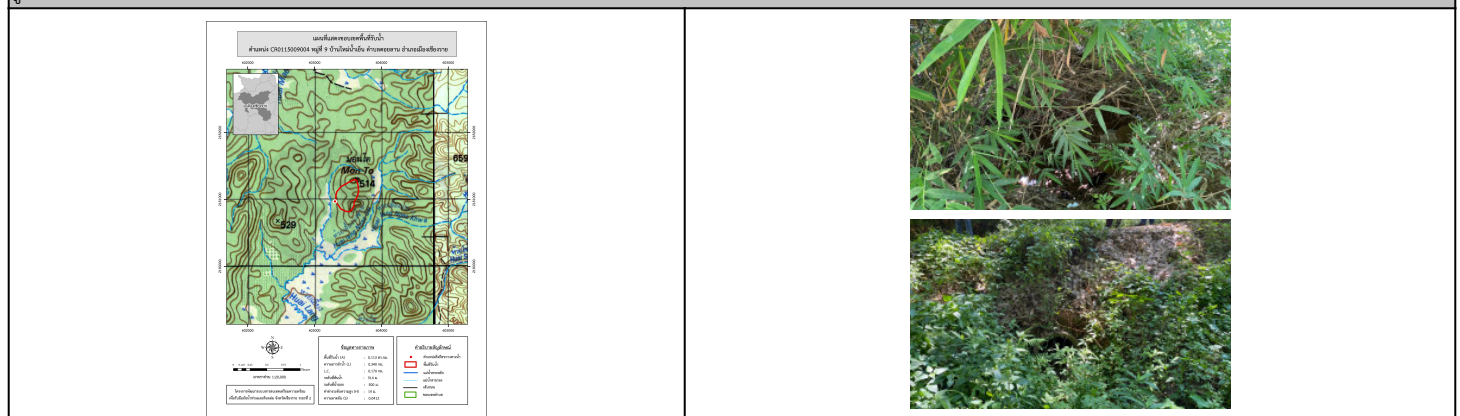
รูปภาพประกอบ

ความยาวของช่วงลำน้ำที่เกิดปัญหา เป็นจุดระยะ น้อยกว่า 10 เมตร การคาดผิวของลำน้ำ ไม่คาดผิว วัสดุที่ใช้คาดผิวของลำน้ำ -  
ลักษณะความเสียหาย น้ำท่วม ระดับ น้อย ความถี่ที่เกิดความเสียหาย ทุกปี ระดับความเสี่ยง ปานกลาง

- > โดยธรรมชาติ การทับถมของตะกอน (ลำน้ำตื้นเขิน) วัชพืช (หญ้า )
- > โดยมนุษย์ จาก ระบบสาธารณสุขโรค: ท่อลอดถนนที่ตัดลำน้ำมีขนาดเล็กเกินไประบายน้ำหลากไม่ทัน

| สภาพปัญหาการกีดขวางทางน้ำ | แนวทางและวิธีการแก้ไขปัญหาเบื้องต้น |
|---|---|
| มีท่อลอดกลมเส้นผ่านศูนย์กลาง 0.80 เมตร ลอดใต้ถนน จำนวน 1 ช่อง เมื่อเกิดน้ำหลากไม่สามารถระบายน้ำได้ทันเกิดน้ำท่วมพื้นที่เกษตร | ข้อมูลพื้นที่รับน้ำของตำแหน่งที่เกิดปัญหา<br>$A = 0.11$ ตารางกิโลเมตร $L0 = 0.34$ กิโลเมตร $H = 14$ เมตร $C = 0.1$<br>$tc = 0.1$ ชั่วโมง $I = 120$ มิลลิเมตร อัตราการไหลสูงสุด $= 0.38 \text{ m}^3/\text{s}$<br>Return period = 10 ปี<br>หน้าตัดระบายน้ำของปัจจุบันเพียงพอแล้ว ปัญหาเกิดจากวัชพืช และตะกอน<br>อุดตันภายในท่อและรางระบายน้ำ ควรขุดลอก<br>และวางมาตรการการขุดลอกตามระยะเวลาที่เหมาะสม |
