ข้อมูลสภาพปัญหาและแนวทางการแก้ไขปัญหาเบื้องต้น  
ของตำแหน่งการกีดขวางทางน้ำ จังหวัดเชียงราย

รหัสตำแหน่งกีดขวางที่: CR0708006001

ชื่อลำน้ำ แม่จัน เป็นสาขาของแม่น้ำ แม่คำ/แม่น้ำโขง ประเภทลำน้ำ แม่น้ำสาขา  
หมู่บ้าน หมู่ที่ 6 ผาตั้ง ตำบล ป่าตึง อำเภอ แม่จัน จังหวัด เชียงราย

วันที่สำรวจ: 25 ตุลาคม 2562

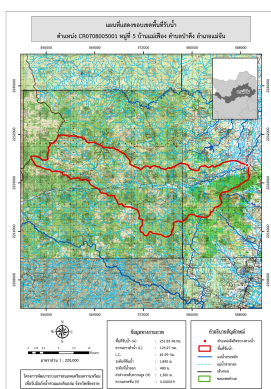
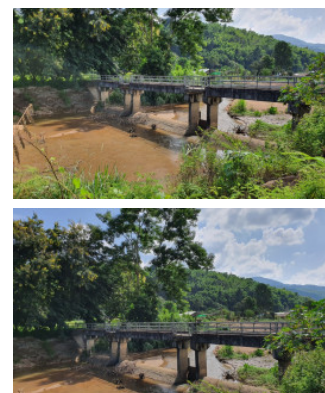
รูปภาพประกอบ

> โดยธรรมชาติ การทับถมของตะกอน (ลำน้ำตื้นเขิน) วัชพืช (ไม้ไผ่)

| สภาพปัญหาการกีดขวางทางน้ำ | แนวทางและวิธีการแก้ไขปัญหาเบื้องต้น |
|---|---|
| ฝายน้ำล้นกีดขวางทางน้ำทำให้เศษกิ่งไม้ วัชพืช และสิ่งปฏิกูล มาติดตอม่อในช่วงน้ำหลากเป็นต้นเหตุของน้ำท่วมบริเวณแยกแม่ฮ้อย เนื่องจากปัจจุบันเมื่อน้ำหลากคลองส่งน้ำไม่มีประตูควบคุมน้ำทำให้น้ำไหลเข้าคลองส่งน้ำในปริมาณมากกว่าความจุลำน้ำ น้ำที่ไหลไปยังแยกแม่ฮ้อยมีปริมาณมากกว่าอัตราการระบายของคลองส่งน้ำและท่อลอดถนน ทำให้น้ำท่วม | ข้อมูลพื้นที่รับน้ำของตำแหน่งที่เกิดปัญหา<br>$A = 251.83$ ตารางกิโลเมตร อัตราการไหลสูงสุด = $157.93 \text{ m}^3/\text{s}$<br>Return period = 50 ปี<br>ขุดลอกตะกอนทราย เศษกิ่งไม้ออกก่อนฤดูน้ำหลาก และก่อสร้างประตูควบคุมน้ำบริเวณปากคลองส่งน้ำควบคุมปริมาณน้ำที่จะไหลเข้าคลองส่งน้ำที่ไหลไปแยกแม่ฮ้อยให้มีขนาดเหมาะสมไม่เกินศักยภาพการระบายน้ำของพื้นที่ท้ายน้ำ (ดูแบบรายละเอียดได้ในการออกแบบรายละเอียดการแก้ปัญหาสิ่งกีดขวางทางน้ำ) |
