ข้อมูลสภาพปัญหาและแนวทางการแก้ไขปัญหาเบื้องต้น  
ของตำแหน่งการกีดขวางทางน้ำ จังหวัดเชียงราย

รหัสตำแหน่งกีดขวางที่: CR0906003001

วันที่สำรวจ: 25 ตุลาคม 2562

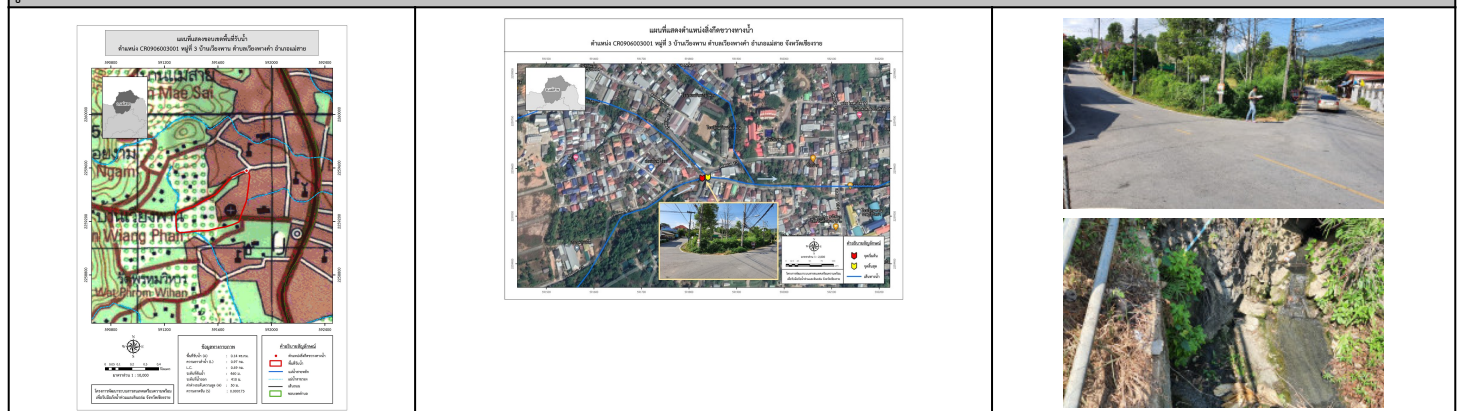
รูปภาพประกอบ

ลักษณะความเสียหาย น้ำท่วม ระดับ ปานกลาง

> โดยมนุษย์ จาก ระบบสาธารณสุข: ท่อดลอดนที่ตัดลำน้ำมีขนาดเล็กเกินไประบายน้ำหลากไม่ทัน

| สภาพปัญหาการกีดขวางทางน้ำ | แนวทางและวิธีการแก้ไขปัญหาเบื้องต้น |
|---|---|
| เป็นรางระบายน้ำรับน้ำที่ไหลจากชุมชน มีสภาพอุดตัน มีตะกอน และสิ่งปฏิกูล<br>อุดตันระบายน้ำลงลำห้วยสายหลักไม่ทันทำให้เกิดน้ำท่วมในชุมชน | ข้อมูลพื้นที่รับน้ำของตำแหน่งที่เกิดปัญหา<br>$A = 0.14$ ตารางกิโลเมตร $L0 = 0.46$ กิโลเมตร $H = 50$ เมตร $C = 0.35$<br>$tc = 0.01$ ชั่วโมง $I = 100$ มิลลิเมตร อัตราการไหลสูงสุด $= 0.86 \text{ m}^3/\text{s}$<br>Return period = 5 ปี<br><br>หน้าตัดระบายน้ำของปัจจุบันเพียงพอแล้ว ปัญหาเกิดจากสิ่งปฏิกูล และ ตะกอน<br>อุดตันภายในท่อและรางระบายน้ำ ควรขุดลอก และวางมาตรการการ<br>ขุดลอกตามระยะเวลาที่เหมาะสม |
