ข้อมูลสภาพปัญหาและแนวทางการแก้ไขปัญหาเบื้องต้น  
ของตำแหน่งการกีดขวางทางน้ำ จังหวัดเชียงราย

รหัสตำแหน่งกีดขวางที่: CR0906001002

ชื่อลำน้ำ ลำห้วย เป็นสาขาของแม่น้ำ คลองชลประทาน ประเภทลำน้ำ ลำห้วย  
หมู่บ้าน หมู่ที่ 1 แม่สาย ตำบล เวียงพางคำ อำเภอ แม่สาย จังหวัด เชียงราย

วันที่สำรวจ: 25 ตุลาคม 2562

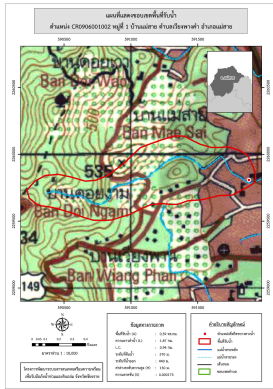
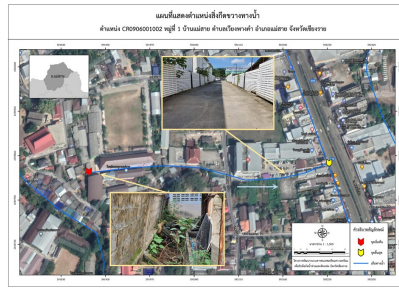
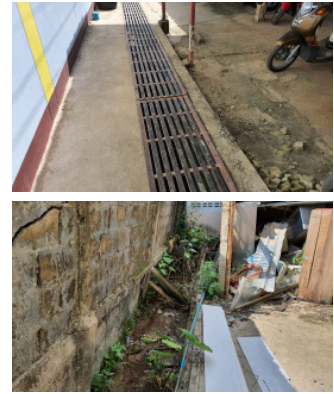
รูปภาพประกอบ

> โดยมนุษย์ จาก ระบบสาธารณูปโภค: ถนนขวางทางน้ำ ท่อลอดถนนที่ตัดลำน้ำมีขนาดเล็กเกินไประบายน้ำหลากไม่ทัน

ระดับการกีดขวาง มาก คิดเป็น มากกว่า 70%

| สภาพปัญหาการกีดขวางทางน้ำ | แนวทางและวิธีการแก้ไขปัญหาเบื้องต้น |
|---|---|
| เป็นทางน้ำที่ไหลลงมาจากชุมชนเชิงเขา ไหลเข้าโรงเรียนอนุบาลแม่สายซึ่งมีลักษณะภูมิประเทศเป็นแอ่งกระทะ ในพื้นที่โรงเรียนมีรางระบายน้ำขนาดเล็ก มีท่อระบายน้ำขนาด 0.60 เมตร บางช่วงท่อดังกล่าวลุดได้อาคารโรงพยาบาลเกษมราษฎร์ก่อนเชื่อมต่อกับท่อระบายน้ำบริเวณถนนพหลโยธิน ทำให้ไม่สามารถระบายน้ำออกจากพื้นที่ได้ทัน เนื่องจากท่อดังกล่าวอุดตันจากตะกอน และสิ่งปลูกเกิดท่วมขังในพื้นที่โรงเรียนอนุบาลแม่สายเป็นเวลานาน | ข้อมูลพื้นที่รับน้ำของตำแหน่งที่เกิดปัญหา<br>$A = 0.59$ ตารางกิโลเมตร $L0 = 1.87$ กิโลเมตร $H = 170$ เมตร $C = 0.35$<br>$tc = 0.27$ ชั่วโมง $I = 100$ มิลลิเมตร อัตราการไหลสูงสุด $= 3.61 \text{ m}^3/\text{s}$<br>Return period = 10 ปี<br>เชื่อมต่อทางน้ำก่อนที่จะไหลเข้าภายในโรงเรียนกับทางระบายน้ำของเทศบาลเพื่อตัดยอดปริมาณน้ำก่อนไหลเข้าโรงเรียน ก่อสร้างรางระบายน้ำภายในโรงเรียนเพื่อเชื่อมต่อกันและก่อสร้างบ่อกักน้ำก่อนไหลออกจากโรงเรียน เพื่อเป็นจุดรวมน้ำขุดลอกทางระบายน้ำภายในโรงเรียน และท่อระบายน้ำที่ไหลออกจากโรงเรียน วางมาตรการขุดลอกตามระยะเวลาที่เหมาะสม (ดูแบบรายละเอียดได้ในการออกแบบรายละเอียดการแก้ไขปัญหาสิ่งกีดขวางทางน้ำ) |
