ข้อมูลสภาพปัญหาและแนวทางการแก้ไขปัญหาเบื้องต้น  
ของตำแหน่งการกีดขวางทางน้ำ จังหวัดเชียงราย

รหัสตำแหน่งกีดขวางที่: CR0701004001

วันที่สำรวจ: 25 ตุลาคม 2562

ชื่อลำน้ำ น้ำจัน

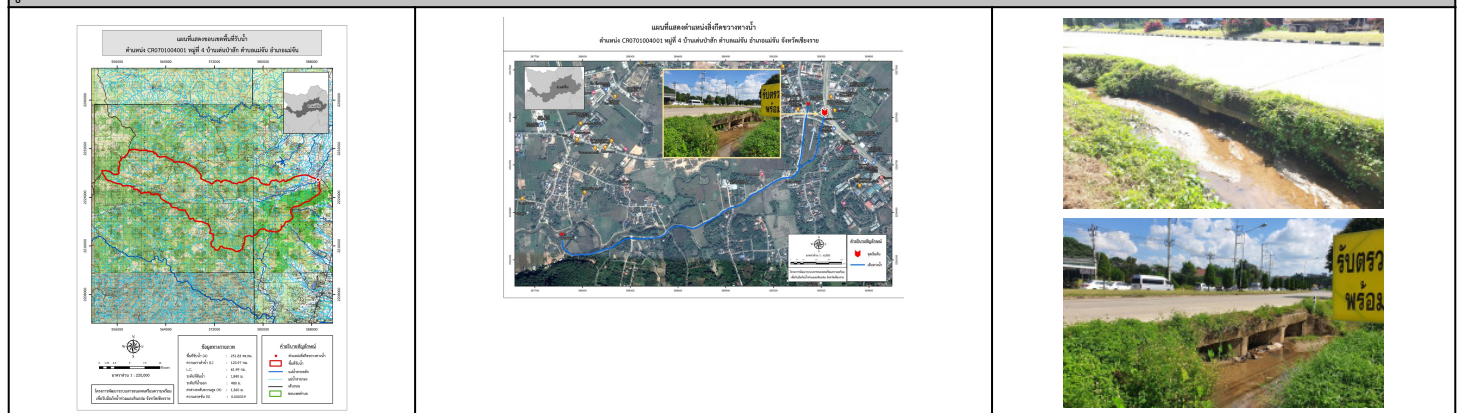
รูปภาพประกอบ

> โดยมนุษย์ จาก ระบบสาธารณสุข: ท่อดลอดที่ตัดลำน้ำมีขนาดเล็กเกินไประบายน้ำหลากไม่ทัน

| สภาพปัญหาการกีดขวางทางน้ำ | แนวทางและวิธีการแก้ไขปัญหายั่งยืน |
|---|---|
| บริเวณแยกแม่อำมมีคลองส่งน้ำจากแม่น้ำจัน และมีท่อดลอดเหลี่ยม กว้าง 2 เมตร สูง 2 เมตร จำนวน 3 ช่องลอดใต้ถนนมีขนาดเล็กไม่สามารถระบายน้ำ หลากได้ทันทำให้เกิดน้ำท่วม สาเหตุเกิดจากฝายน้ำล้นแม่น้ำจันในเขต อบต.ป่าตึง ปัจจุบันการไหลของน้ำได้เปลี่ยนเส้นทางใหม่โดยไหลเข้าลำ เหมืองส่งน้ำมากขึ้นส่งผลให้เกิดปัญหาน้ำท่วมบริเวณทางแยกแม่อำมในเขต เทศบาลแม่จัน | ข้อมูลพื้นที่รับน้ำของตำแหน่งที่เกิดปัญหา<br>$A = 251.83$ ตารางกิโลเมตร อัตราการไหลสูงสุด = $157.93 \text{ m}^3/\text{s}$<br>Return period = 50 ปี<br>ขุดลอกเอาตะกอนทรายเศษกิ่งไม้ออกจากคลองส่งน้ำและท่อดลอดก่อนฤดูน้ำหลาก และก่อสร้างประตูควบคุมน้ำบริเวณปากคลองส่งน้ำเพื่อควบคุมปริมาณน้ำที่จะไหลมายังแยกแม่อำมให้มีขนาดเหมาะสมไม่เก้นศักยภาพการระบายน้ำของพื้นที่ท้ายน้ำ (ดูแบบรายละเอียดได้ในการออกแบบรายละเอียดการแก้ปัญหาลำน้ำกีดขวางทางน้ำ) |
