ข้อมูลสภาพปัญหาและแนวทางการแก้ไขปัญหาเบื้องต้น
ของตำแหน่งการกีดขวางทางน้ำ จังหวัดเชียงราย

ชื่อลำน้ำ รางระบายน้ำ
หมู่บ้าน หมู่ที่ 1 แม่สาย

รหัสตำแหน่งกีดขวางที่: CR0906001005
วันที่สำรวจ: 25 ตุลาคม 2562

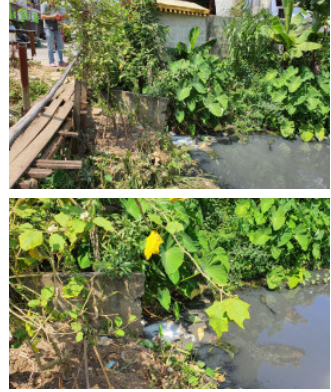
รูปภาพประกอบ		
<p>Image not found or type unknown</p>

> โดยมนุษย์ จาก ระบบสาธารณสุขโคก: ท่อลอดถนนที่ตัดลำน้ำมีขนาดเล็กเกินไประบายน้ำหลากไม่ทัน วางท่อตามแนวลำน้ำทดแทนลำน้ำเดิม

สภาพปัญหาการกีดขวางทางน้ำ	แนวทางและวิธีการแก้ไขปัญหาเบื้องต้น
<p>รางระบายน้ำที่ใช้ระบายน้ำออกจากบริเวณตลาดแม่สายเมื่อเกิดน้ำท่วมบาง ส่วนอุดตันจากสิ่งปฏิกูล และรางระบายมีขนาดเล็กเกินไป ทางกรมโยธาธิการ และผังเมืองได้เข้ามาแก้ไขโดยเพิ่มรางระบายน้ำอีกเส้นทางหนึ่งแต่ยังไม่ เพียงพอ</p>	<p>ข้อมูลพื้นที่รับน้ำของตำแหน่งที่เกิดปัญหา A = - ตารางกิโลเมตร L0 = - กิโลเมตร H = - เมตร C = - tc = - ชั่วโมง l = - มิลลิเมตร อัตราการไหลสูงสุด = - m³/s Return period = - ปี</p> <p>หน้าตัดการระบายน้ำสามารถระบายได้บางส่วนแล้ว ควรขุดลอกตะกอน สิ่งปฏิกูล ก่อนช่วงฤดูน้ำหลาก และวางมาตรการขุดลอกตามความเหมาะสมของพื้นที่</p>
