ข้อมูลสภาพปัญหาและแนวทางการแก้ไขปัญหาเบื้องต้น  
ของตำแหน่งการกีดขวางทางน้ำ จังหวัดเชียงราย

รหัสตำแหน่งกีดขวางที่: CR0904010004

ชื่อลำน้ำ ห้วยจ้อง

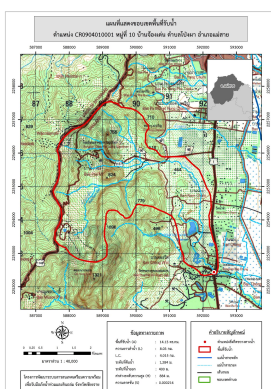
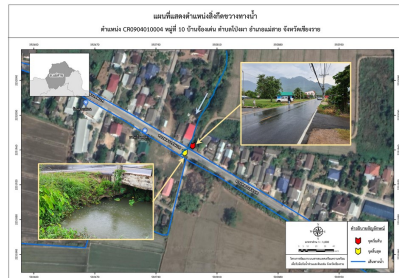
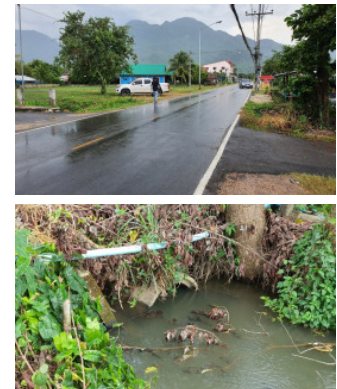
รูปภาพประกอบ

ลักษณะความเสียหาย น้ำท่วม ระดับ ปานกลาง

> โดยมนุษย์ จาก ระบบสาธารณสุข: ท่อลอดถนนที่ตัดลำน้ำมีขนาดเล็กเกินไประบายน้ำหลากไม่ทัน

| สภาพปัญหาการกีดขวางทางน้ำ | แนวทางและวิธีการแก้ไขปัญหาเบื้องต้น |
|---|---|
| เป็นลำเหมืองสาขาแยกจากห้วยจ้อง มีท่อลอดกลมเส้นผ่านศูนย์กลาง 1.00 เมตร จำนวน 2 ช่อง ลอดใต้ถนน มีเศษไม้ และสิ่งปฏิกูลมาติดในช่วงน้ำหลากทำให้ ไม่สามารถระบายน้ำหลากได้ทันทำให้เกิดน้ำท่วม | ข้อมูลพื้นที่รับน้ำของตำแหน่งที่เกิดปัญหา<br>$A = 14.13$ ตารางกิโลเมตร $L0 = 8.03$ กิโลเมตร $H = 884$ เมตร $C = 0.25$<br>$tc = 0.77$ ชั่วโมง $I = 60$ มิลลิเมตร อัตราการไหลสูงสุด $= 23.57 \text{ m}^3/\text{s}$<br>Return period = 10 ปี<br>หลังจากการก่อสร้างประตูประบายน้ำเพื่อควบคุมน้ำจากฝายโดยพิจารณาให้น้ำผ่านประตูประบายน้ำได้ 2.00 ลบ.ม./วินาที ดังนั้นท่อลอดเดิมสามารถรองรับปริมาณน้ำได้ โดยวางมาตรการขุดลอกลำเหมืองตามระยะเวลาที่เหมาะสม<br>ความลาดชันท้องน้ำ 0.010 |

โดยวิธี ปรับปรุงแก้ไข
