ข้อมูลสภาพปัญหาและแนวทางการแก้ไขปัญหาเบื้องต้น  
ของตำแหน่งการกีดขวางทางน้ำ จังหวัดเชียงราย

รหัสตำแหน่งกีดขวางที่: CR0904010005

ชื่อลำน้ำ ห้วยจ้อง เป็นสาขาของแม่น้ำ แม่น้ำกก ประเภتلำน้ำ ลำห้วย  
หมู่บ้าน หมู่ที่ 10 จ้องเด่น ตำบล โป่งผา อำเภอ แม่สาย จังหวัด เชียงราย

วันที่สำรวจ: 26 ตุลาคม 2562

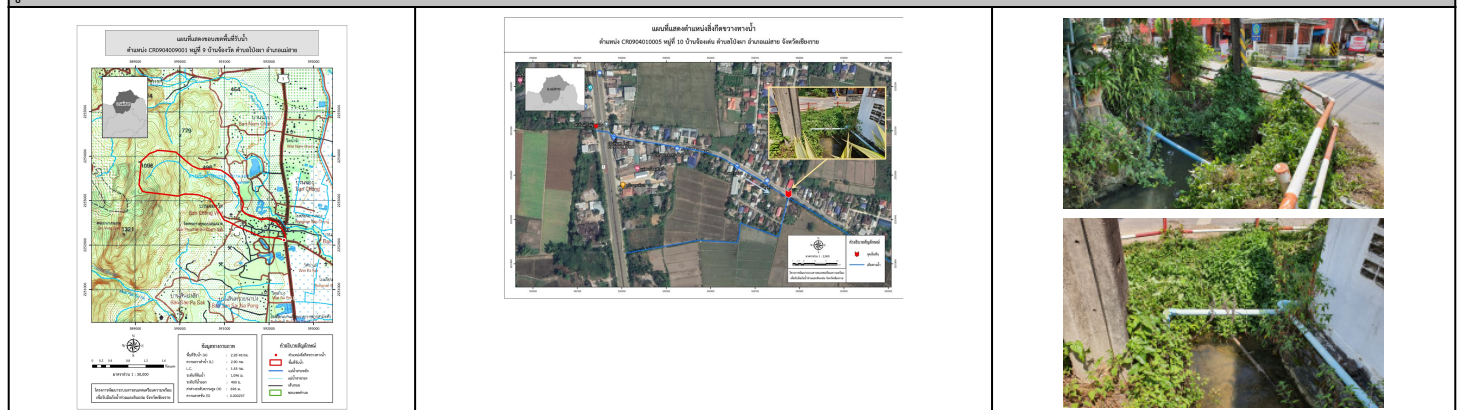
รูปภาพประกอบ

ลักษณะความเสียหาย น้ำท่วม ระดับ ปานกลาง

> โดยมนุษย์ จาก ระบบสาธารณสุขโรค: ท่อดกลมนที่ตัดลำน้ำมีขนาดเล็กเกินไประบายน้ำหลากไม่ทัน

| สภาพปัญหาการกีดขวางทางน้ำ | แนวทางและวิธีการแก้ไขปัญหาเบื้องต้น |
|---|---|
| <p>เป็นน้ำที่ไหลมาจากสระมรกต (ถ้ำหลวง) มีท่อดกลมนที่ถนนพหลโยธิน</p> <p>ปัจจุบันอุทกตัน มีขนาดกว้าง 2.00 เมตร สูง 2.00 เมตร จำนวน 2 ช่อง ช่วงท้าย</p> <p>น้ำวางท่อดทนลำน้ำเดิมขนาดท่อดกลมนเส้นผ่านศูนย์กลาง 1.00 เมตร</p> <p>จำนวน 1 ช่อง มีขนาดเล็กไม่สามารถระบายน้ำหลากได้ทันทำให้เกิดน้ำท่วมไหล</p> <p>ข้ามถนนพหลโยธิน</p> | <p>ข้อมูลพื้นที่รับน้ำของตำแหน่งที่เกิดปัญหา</p> <p><math>A = 2.28</math> ตารางกิโลเมตร <math>L0 = 2.9</math> กิโลเมตร <math>H = 696</math> เมตร <math>C = 0.25</math></p> <p><math>tc = 0.26</math> ชั่วโมง <math>I = 100</math> มิลลิเมตร อัตราการไหลสูงสุด <math>= 9.51 \text{ m}^3/\text{s}</math></p> <p>Return period = 10 ปี</p> <p>ท่อเหลี่ยมขนาด กว้าง 2.00 เมตร สูง 2.00 เมตร จำนวน 2 ช่องมีขนาดเพียงพอ</p> <p>แต่ช่วงท้ายน้ำเป็นท่อดกลมนทำให้ศักยภาพการระบายน้ำไม่เพียงพอ</p> <p>จึงพิจารณาวางระบายน้ำรูปตัวยูขนานกับถนนขนานกับถนนทั้งสองฝั่ง ขนาด</p> <p>กว้าง 1.20 เมตร สูง 1.20 เมตร แทนท่อดเดิม จนบรรจบกับลำน้ำด้านท้ายน้ำ</p> <p>(ดูแบบรายละเอียดได้ในการออกแบบรายละเอียดการแก้ปัญหาสิ่งกีดขวางทางน้ำ)</p> |
