ข้อมูลสภาพปัญหาและแนวทางการแก้ไขปัญหาเบื้องต้น  
ของตำแหน่งการกีดขวางทางน้ำ จังหวัดเชียงราย

ชื่อลำน้ำ ห้วยไร่  
หมู่บ้าน หมู่ที่ 7 สันกอง

รหัสตำแหน่งกีดขวางที่: CR0710007001  
วันที่สำรวจ: 29 ตุลาคม 2562

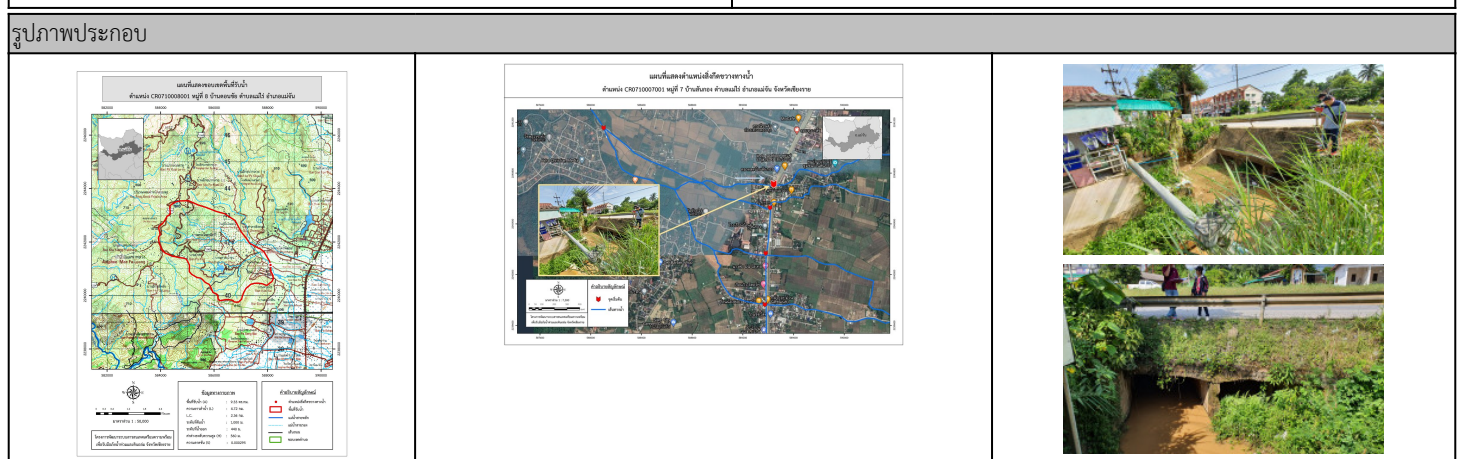
| สภาพปัญหาการกีดขวางทางน้ำ | แนวทางและวิธีการแก้ไขปัญหายเบื้องต้น |
|---|---|
| เป็นลำน้ำเส้นหลักของห้วยไร่หลังจากที่แยกกันที่ฝ่ายแบ่งน้ำไหลผ่านพื้นที่เกษตรและชุมชนก่อนที่จะไหลลงสู่ถนนพหลโยธินมีท่อลอดกลมมีท่อลอดเหลี่ยม กว้าง 1.8 เมตร สูง 1.8 เมตร จำนวน 3 ช่อง ลอดใต้ถนนปัจจุบันมีสภาพอุดตันจากตะกอน ไม่สามารถระบายน้ำหลากได้ทันทำให้เกิดน้ำท่วม | ข้อมูลพื้นที่รับน้ำของตำแหน่งที่เกิดปัญหา<br>$A = 9.33$ ตารางกิโลเมตร $L0 = 4.72$ กิโลเมตร $H = 560$ เมตร $C = 0.3$<br>$tc = 0.5$ ชั่วโมง $I = 90$ มิลลิเมตร อัตราการไหลสูงสุด = $23.34 \text{ m}^3/\text{s}$<br>Return period = 10 ปี<br><br>ท่อลอดนี้สามารถรองรับปริมาณน้ำหลากของห้วยไร่ได้ แต่ปัจจุบันมีสภาพอุดตันด้วยตะกอนลำน้ำ ดังนั้นควรขุดลอกลำน้ำ และตะกอนภายในท่อจนถึงฤดูน้ำหลาก วางมาตรการขุดลอกตามระยะเวลาที่เหมาะสม ความลาดชันท้องน้ำ 0.002 |
