ข้อมูลสภาพปัญหาและแนวทางการแก้ไขปัญหาเบื้องต้น  
ของตำแหน่งการกีดขวางทางน้ำ จังหวัดเชียงราย

ชื่อลำน้ำ ห้วยไคร้

รหัสตำแหน่งกีดขวางที่: CR0902011002

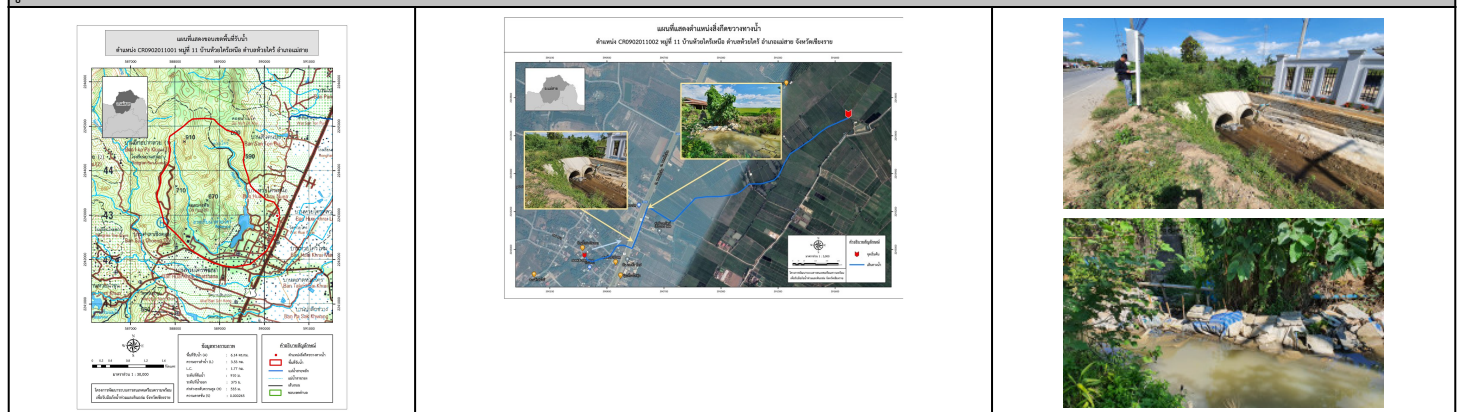
รูปภาพประกอบ

> โดยมนุษย์ จาก ระบบสาธารณูปโภค: ท่อลอดถนนที่ตัดลำน้ำมีขนาดเล็กเกินไประบายน้ำหลากไม่ทัน วางท่อตามแนวลำน้ำทดแทนลำน้ำเดิม

| สภาพปัญหาการกีดขวางทางน้ำ | แนวทางและวิธีการแก้ไขปัญหาเบื้องต้น |
|---|---|
| ทางระบายน้ำข้างถนนรับน้ำจากห้วยไคร้ที่ลอดใต้ถนนพหลโยธิน บางช่วงแคบ และตื้นเขิน โดยน้ำระบายออกตามลำเหมืองข้างที่นำไปบรรจบกับห้วยไคร้ ทำให้ระบายน้ำไม่ทัน | ข้อมูลพื้นที่รับน้ำของตำแหน่งที่เกิดปัญหา<br>$A = 6.14$ ตารางกิโลเมตร $L0 = 3.53$ กิโลเมตร $H = 535$ เมตร $C = 0.25$<br>$tc = 0.36$ ชั่วโมง $I = 100$ มิลลิเมตร อัตราการไหลสูงสุด = $17.07 \text{ m}^3/\text{s}$<br>Return period = 20 ปี<br>ก่อสร้างทางระบายน้ำคอนกรีตเสริมเหล็กรูปตัวยูตามแนวลำน้ำเดิม ขนาด กว้าง 1.50 เมตร สูง 1.50 เมตร หลังจากผ่านช่วงริมถนนพหลโยธินไปแล้วให้ชุดลอกลำเหมืองตามแนวลำน้ำเดิมจนบรรจบกับห้วยไคร้ (ดูแบบรายละเอียดได้ในการออกแบบรายละเอียดการแก้ไขปัญหาลิงกีดขวางทางน้ำ) ความลาดชันท้องน้ำ 0.010 |
