ข้อมูลสภาพปัญหาและแนวทางการแก้ไขปัญหาเบื้องต้น  
ของตำแหน่งการกีดขวางทางน้ำ จังหวัดเชียงราย

รหัสตำแหน่งกีดขวางที่: CR1302002002

ชื่อลำน้ำ น้ำาว เป็นสาขาของแม่น้ำ โขง  
หมู่บ้าน หมู่ที่ 2 ปางหัด ตำบล ปอ อำเภอ เวียงแก่น จังหวัด เชียงราย

วันที่สำรวจ: 17 พฤษภาคม 2562

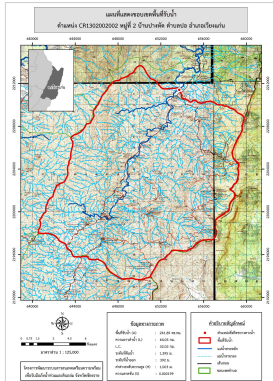
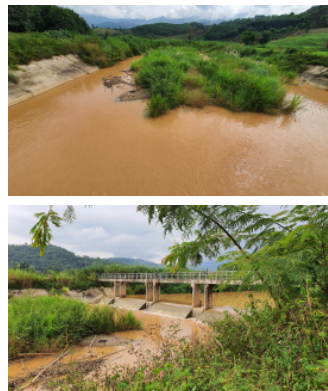
| รูปภาพประกอบ | |

ลักษณะความเสียหาย น้ำท่วม ระดับ น้อย

- > โดยธรรมชาติ วัชพืช (หญ้า ) อื่นๆ (เศษกิ่งไม้ )
- > โดยมนุษย์ จาก อื่นๆ (ฝายน้ำล้น (กรมชลประทาน))

| สภาพปัญหาการกีดขวางทางน้ำ | แนวทางและวิธีการแก้ไขปัญหาเบื้องต้น |
|---|---|
| เป็นฝายน้ำล้นของกรมชลประทานซึ่งมีขนาดที่เหมาะสมแล้วสามารถระบายน้ำในช่วงน้ำหลากได้ แต่มักมีเศษกิ่งไม้ วัชพืช และสิ่งปฏิกูล มาติดในช่วงน้ำหลาก และมีตะกอนตกบริเวณหน้าฝายเป็นจำนวนมากทำให้เกิดน้ำท่วมด้านเหนือ | ข้อมูลพื้นที่รับน้ำของตำแหน่งที่เกิดปัญหา<br>$A = 241.89$ ตารางกิโลเมตร อัตราการไหลสูงสุด = $154.72 \text{ m}^3/\text{s}$<br>Return period = 50 ปี<br>ขุดลอกเอาตะกอนทราย เศษกิ่งไม้ ออกก่อนฤดูน้ำหลาก และวางมาตรการการขุดลอกตามระยะเวลาที่เหมาะสม |
