ข้อมูลสภาพปัญหาและแนวทางการแก้ไขปัญหาเบื้องต้น  
ของตำแหน่งการกีดขวางทางน้ำ จังหวัดเชียงราย

รหัสตำแหน่งกีดขวางที่: CR1302005001

ชื่อลำน้ำ น้ำาว เป็นสาขาของแม่น้ำ โขง ประเภทลำน้ำ แม่น้ำสาขา  
หมู่บ้าน หมู่ที่ 5 ปอกลาง ตำบล ปอ อำเภอ เวียงแก่น จังหวัด เชียงราย

วันที่สำรวจ: 17 พฤษภาคม 2562

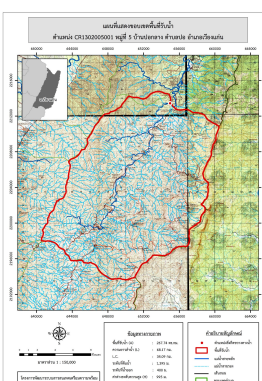
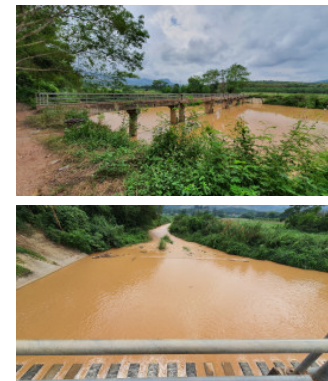
| รูปภาพประกอบ | |

ลักษณะความเสียหาย น้ำท่วม ระดับ น้อย

- > โดยธรรมชาติ วัชพืช (หญ้า ) อื่นๆ (เศษกิ่งไม้ )
- > โดยมนุษย์ จาก อื่นๆ (ฝายน้ำล้น (กรมชลประทาน))

| สภาพปัญหาการกีดขวางทางน้ำ | แนวทางและวิธีการแก้ไขปัญหาเบื้องต้น |
|---|---|
| เป็นฝายน้ำล้นของกรมชลประทานซึ่งมีขนาดที่เหมาะสมแล้วสามารถระบายน้ำในช่วงน้ำหลากได้ แต่มักมีเศษกิ่งไม้ วัชพืช และสิ่งปฏิกูล มาติดในช่วงน้ำหลาก และมีตะกอนตกบริเวณหน้าฝายเป็นจำนวนมากทำให้เกิดน้ำท่วมด้านเหนือ | ข้อมูลพื้นที่รับน้ำของตำแหน่งที่เกิดปัญหา<br>$A = 267.44$ ตารางกิโลเมตร อัตราการไหลสูงสุด = $162.85 \text{ m}^3/\text{s}$<br>Return period = 50 ปี<br>ขุดลอกเอาตะกอนทราย เศษกิ่งไม้ก่อนฤดูน้ำหลาก และวางมาตรการการขุดลอกตามระยะเวลาที่เหมาะสม |
