ข้อมูลสภาพปัญหาและแนวทางการแก้ไขปัญหาเบื้องต้น  
ของตำแหน่งการกีดขวางทางน้ำ จังหวัดเชียงราย

รหัสตำแหน่งกีดขวางที่: CR0705009001

ชื่อลำน้ำ เหมืองน้ำแหลว  
หมู่บ้าน หมู่ที่ 9 นาอ้อม

วันที่สำรวจ: 17 พฤษภาคม 2562

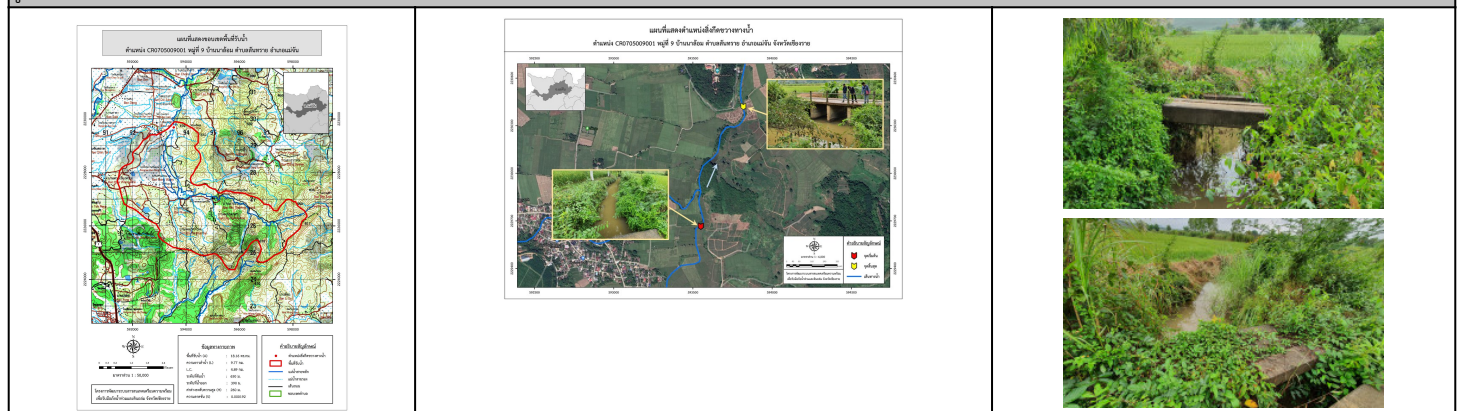
รูปภาพประกอบ

ลักษณะความเสียหาย น้ำท่วม ระดับ ปานกลาง

> โดยธรรมชาติ การทับถมของตะกอน (ลำน้ำตื้นเขิน) วัชพืช (หญ้า )

| สภาพปัญหาการกีดขวางทางน้ำ | แนวทางและวิธีการแก้ไขปัญหาเบื้องต้น |
|---|---|
| บริเวณนี้มีลำน้ำแคบช่วง ลำน้ำคดเคี้ยวทำมีตะกอนทับถม และมีวัชพืชขึ้นหนาแน่นทำให้ลำน้ำตื้นเขิน ช่วงน้ำหลากน้ำล้นตลิ่งเข้าท่วมพื้นที่เกษตร | ข้อมูลพื้นที่รับน้ำของตำแหน่งที่เกิดปัญหา<br>$A = 18.16$ ตารางกิโลเมตร $L_0 = 9.77$ กิโลเมตร $H = 260$ เมตร $C = 0.2$<br>$tc = 1.55$ ชั่วโมง $I = 45$ มิลลิเมตร อัตราการไหลสูงสุด $= 22.72 \text{ m}^3/\text{s}$<br>Return period = 10 ปี<br><br>ชุดลอกเอาตะกอนทราย<br>และเศษกิ่งไม้ออกก่อนฤดูน้ำหลากความกว้างอย่างน้อย 3.00 เมตร ลึก 2.00 เมตร มีความลาดชันด้านข้าง 1:2 |
