ข้อมูลสภาพปัญหาและแนวทางการแก้ไขปัญหาเบื้องต้น  
ของตำแหน่งการกีดขวางทางน้ำ จังหวัดเชียงราย

รหัสตำแหน่งกีดขวางที่: CR1801001002

ชื่อลำน้ำ แม่ไร่  
หมู่บ้าน หมู่ที่ 1 ห้วยไร่

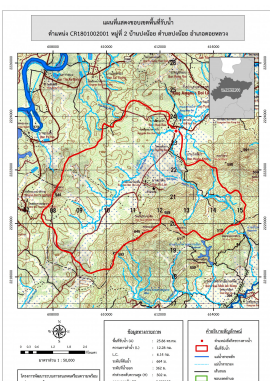
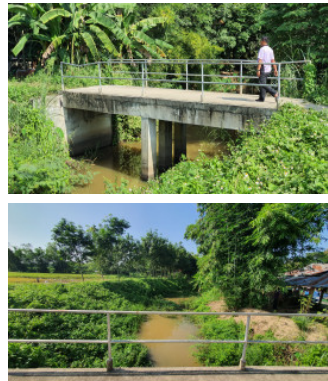
| รูปภาพประกอบ | |

> โดยมนุษย์ จาก ระบบสาธารณสุข: สะพานมีหน้าตัดแคบเกินไป หรือมีตอม่อมากเกินไปในช่วงฤดูน้ำหลากระบายไม่ทัน

ระดับการกีดขวาง ปานกลาง คิดเป็น 30-70%

| สภาพปัญหาการกีดขวางทางน้ำ | แนวทางและวิธีการแก้ไขปัญหาเบื้องต้น |
|---|---|
| สะพานมีหน้าตัดแคบ และมีตอม่ออยู่กลางลำน้ำช่วงน้ำหลากจะพัดพาเศษกิ่งไม้ วัชพืช และสิ่งปฏิกูล มาติดตอม่อทำให้เกิดน้ำท่วมคันเหนือหน้า | ข้อมูลพื้นที่รับน้ำของตำแหน่งที่เกิดปัญหา<br>$A = 25.86$ ตารางกิโลเมตร $L_0 = 12.28$ กิโลเมตร $H = 302$ เมตร $C = 0.2$<br>$t_c = 1.91$ ชั่วโมง $I = 40$ มิลลิเมตร อัตราการไหลสูงสุด = $28.76 \text{ m}^3/\text{s}$<br>Return period = 10 ปี<br><br>เนื่องจากเป็นสะพานที่ก่อสร้างโดยชาวบ้านมีหน้าตัดไม่ได้มาตรฐาน จึงควรก่อสร้างสะพานคอนกรีตเสริมเหล็กใหม่โดยหน้าตัด ความกว้างท้องน้ำอย่างน้อย 10.00 เมตร ลึก 3.00 เมตร มีความลาดชันด้านข้าง 1:2 |
