ข้อมูลสภาพปัญหาและแนวทางการแก้ไขปัญหาเบื้องต้น  
ของตำแหน่งการกีดขวางทางน้ำ จังหวัดเชียงราย

รหัสตำแหน่งกีดขวางที่: CR0204006002

ชื่อลำน้ำ แม่ลาวหลง เป็นสาขาของแม่น้ำ แม่่ง / แม่น้ำกก ประเภทลำน้ำ ลำห้วย  
หมู่บ้าน หมู่ที่ 6 เวียงเหนือ ตำบล เวียงเหนือ อำเภอ เวียงชัย จังหวัด เชียงราย

วันที่สำรวจ: 17 พฤษภาคม 2562

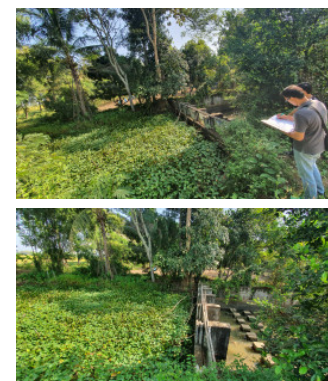
| รูปภาพประกอบ | |

ลักษณะความเสียหาย น้ำท่วม ระดับ น้อย

> โดยธรรมชาติ การทับถมของตะกอน (ลำน้ำตื้นเขิน) วัชพืช (ผักตบชวา )

> โดยมนุษย์ จาก อื่นๆ (ฝาย มข. (เทศบาล))

ระดับการกีดขวาง ปานกลาง คิดเป็น 30-70%

| สภาพปัญหาการกีดขวางทางน้ำ | แนวทางและวิธีการแก้ไขปัญหาเบื้องต้น |
|---|---|
| มีฝายน้ำล้นกีดขวางทางน้ำช่วงน้ำหลากจะพัดพาเศษกิ่งไม้ วัชพืช และสิ่งปฏิกูล มาติด และมีตะกอนตกเหนือฝายลำน้ำตื้นเขิน ทำให้เกิดน้ำท่วมด้านเหนือน้ำ | ข้อมูลพื้นที่รับน้ำของตำแหน่งที่เกิดปัญหา<br>A = 18.05 ตารางกิโลเมตร L0 = 9.39 กิโลเมตร H = 33 เมตร C = 0.25<br>tc = 3.28 ชั่วโมง l = 25 มิลลิเมตร อัตราการไหลสูงสุด = 18.82 m <sup>3</sup> /s<br>Return period = 10 ปี<br>ขุดลอกเอาตะกอนทราย ผักตบชวาก่อนฤดูน้ำหลาก และควรวางมาตรการ<br>ขุดลอกตามระยะความเหมาะสมของพื้นที่ |
