ข้อมูลสภาพปัญหาและแนวทางการแก้ไขปัญหาเบื้องต้น  
ของตำแหน่งการกีดขวางทางน้ำ จังหวัดเชียงราย

รหัสตำแหน่งกีดขวางที่: CR0204002001

ชื่อลำน้ำ แม่ลาวหลง เป็นสาขาของแม่น้ำ แม่ปิง / แม่น้ำกก  
หมู่บ้าน หมู่ที่ 2 เวียงเดิม ตำบล เวียงเหนือ อำเภอ เวียงชัย จังหวัด เชียงราย

วันที่สำรวจ: 17 พฤษภาคม 2562

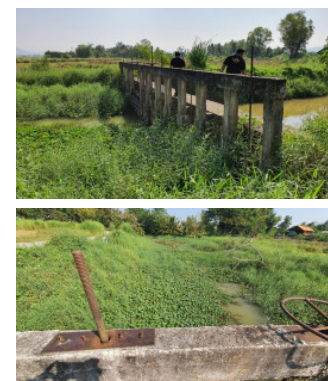
| รูปภาพประกอบ | |

> โดยธรรมชาติ การทับถมของตะกอน (ลำน้ำตื้นเขิน) วัชพืช (ผักตบชวา )

> โดยมนุษย์ จาก อื่นๆ (ฝาย มข. (เทศบาล))

ระดับการกีดขวาง ปานกลาง คิดเป็น 30-70%

| สภาพปัญหาการกีดขวางทางน้ำ | แนวทางและวิธีการแก้ไขปัญหาเบื้องต้น |
|---|---|
| มีฝายน้ำล้นกีดขวางทางน้ำช่วงน้ำหลากจะพัดพาเศษกิ่งไม้ วัชพืช และสิ่งปฏิกูลมาติด และมีตะกอนตกเหนือฝายลำน้ำตื้นเขิน ทำให้เกิดน้ำท่วมด้านเหนือน้ำ | ข้อมูลพื้นที่รับน้ำของตำแหน่งที่เกิดปัญหา<br>$A = 18.05$ ตารางกิโลเมตร $L0 = 9.39$ กิโลเมตร $H = 33$ เมตร $C = 0.25$<br>$tc = 3.28$ ชั่วโมง $I = 25$ มิลลิเมตร อัตราการไหลสูงสุด = $18.82 \text{ m}^3/\text{s}$<br>Return period = 10 ปี<br>ชุดลอกเอาตะกอนทราย ผักตบชวาก่อนฤดูน้ำหลาก และควรวางมาตรการชุดลอกตามระยะความเหมาะสมของพื้นที่ |
