ข้อมูลสภาพปัญหาและแนวทางการแก้ไขปัญหาเบื้องต้น  
ของตำแหน่งการกีดขวางทางน้ำ จังหวัดเชียงราย

รหัสตำแหน่งกีดขวางที่: CR0803011001

ชื่อลำน้ำ แม่แอบ เป็นสาขาของแม่น้ำ แม่บง / แม่น้ำกก  
หมู่บ้าน หมู่ที่ 11 แม่แอบ ตำบล บ้านแซว อำเภอ เชียงแสน จังหวัด เชียงราย

วันที่สำรวจ: 17 พฤษภาคม 2562

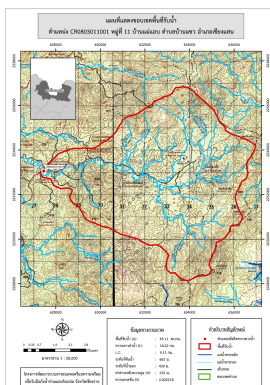
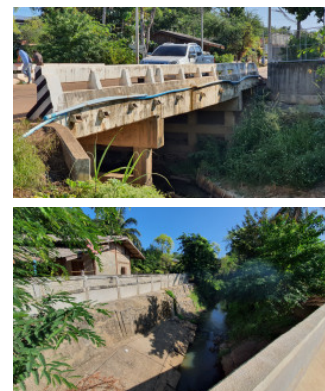
รูปภาพประกอบ

ความยาวของช่วงลำน้ำที่เกิดปัญหา เป็นจุดระยะ น้อยกว่า 10 เมตร การตาดมของลำน้ำ ไม่ตาดม วัสดุที่ใช้ตาดมของลำน้ำ คอนกรีต  
ลักษณะความเสียหาย น้ำท่วม ระดับ มาก ความถี่ที่เกิดความเสียหาย ทุกปี ระดับความเสี่ยง มาก

> โดยมนุษย์ จาก ระบบสาธารณสุข: สะพานมีหน้าตัดแคบเกินไป หรือมีตอม่อมากเกินไปในช่วงฤดูน้ำหลากระบายไม่ทัน

| สภาพปัญหาการกีดขวางทางน้ำ | แนวทางและวิธีการแก้ไขปัญหาเบื้องต้น |
|---|---|
| สะพานมีหน้าตัดแคบเกินไปช่วงน้ำหลากจะพัดพาเศษกิ่งไม้ วัชพืช และ สิ่งปฏิกูล มาติดตอม่อ และมีการรูกล้ำลำน้ำบริเวณคอสะพานโดยการ สร้างรั้ว และถมดินรูกล้ำลำน้ำทำให้เกิดน้ำท่วมด้านเหนือ | ข้อมูลพื้นที่รับน้ำของตำแหน่งที่เกิดปัญหา<br>$A = 45.11$ ตารางกิโลเมตร อัตราการไหลสูงสุด = $55.84 \text{ m}^3/\text{s}$<br>Return period = 25 ปี<br><br>สะพานดังกล่าวมีหน้าตัดพอที่จะรองรับปริมาณน้ำหลากได้ แต่มีบ้านเรือนของประชาชนด้านท้ายน้ำบริเวณสะพานรูกล้ำลำน้ำทำให้หน้าตัดบริเวณดังกล่าวแคบ ดังนั้นควรเจรจากับเจ้าของที่ดินบริเวณนั้นให้รื้อถอนเพื่อขุดลอกลำน้ำให้สามารถรองรับปริมาณน้ำได้ |
