ข้อมูลสภาพปัญหาและแนวทางการแก้ไขปัญหาเบื้องต้น  
ของตำแหน่งการกีดขวางทางน้ำ จังหวัดเชียงราย

รหัสตำแหน่งกีดขวางที่: CR0713004001

วันที่สำรวจ: 9 ธันวาคม 2562

ชื่อลำน้ำ แม่น้ำจัน

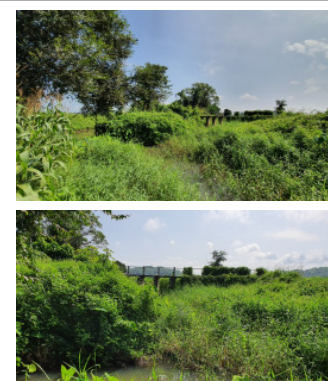
| รูปภาพประกอบ | |

ลักษณะความเสียหาย น้ำท่วม ระดับ ปานกลาง

> โดยธรรมชาติ การทับถมของตะกอน (ลำน้ำตื้นเขิน) วัชพืช (หญ้า) อื่นๆ (เศษกิ่งไม้)

> โดยมนุษย์ จาก อื่นๆ (ฝายน้ำล้น (กรมทรัพยากรน้ำ))

ระดับการกีดขวาง ปานกลาง คิดเป็น 30-70%

| สภาพปัญหาการกีดขวางทางน้ำ | แนวทางและวิธีการแก้ไขปัญหาเบื้องต้น |
|---|---|
| มีฝายน้ำล้นกีดขวางทางน้ำช่วงน้ำหลากจะพัดพาเศษกิ่งไม้ วัชพืช และสิ่งปฏิกูลมาติด และมีตะกอนตกเหนือฝายลำน้ำตื้นเขิน ทำให้เกิดน้ำท่วมด้านเหนือน้ำ | ข้อมูลพื้นที่รับน้ำของตำแหน่งที่เกิดปัญหา<br>$A = 312.04$ ตารางกิโลเมตร อัตราการไหลสูงสุด = $176.19 \text{ m}^3/\text{s}$<br>Return period = 50 ปี<br>ชุดลอกเอาตะกอนทราย<br>และเศษกิ่งไม้ ออกก่อนฤดูน้ำหลากและวางแผนการการชุดลอกตามระยะความเหมาะสมของพื้นที่ |
