ข้อมูลสภาพปัญหาและแนวทางการแก้ไขปัญหาเบื้องต้น  
ของตำแหน่งการกีดขวางทางน้ำ จังหวัดเชียงราย

รหัสตำแหน่งกีดขวางที่: CR0906005002

ชื่อลำน้ำ ห้วยมะกอกหวาน เป็นสาขาของแม่น้ำ ห้วยน้ำจาด/ห้วยจ่อ/แม่น้ำกก  
หมู่บ้าน หมู่ที่ 5 ป่าเหมือดรุ่งเจริญ ตำบล เวียงพางคำ อำเภอ แม่สาย

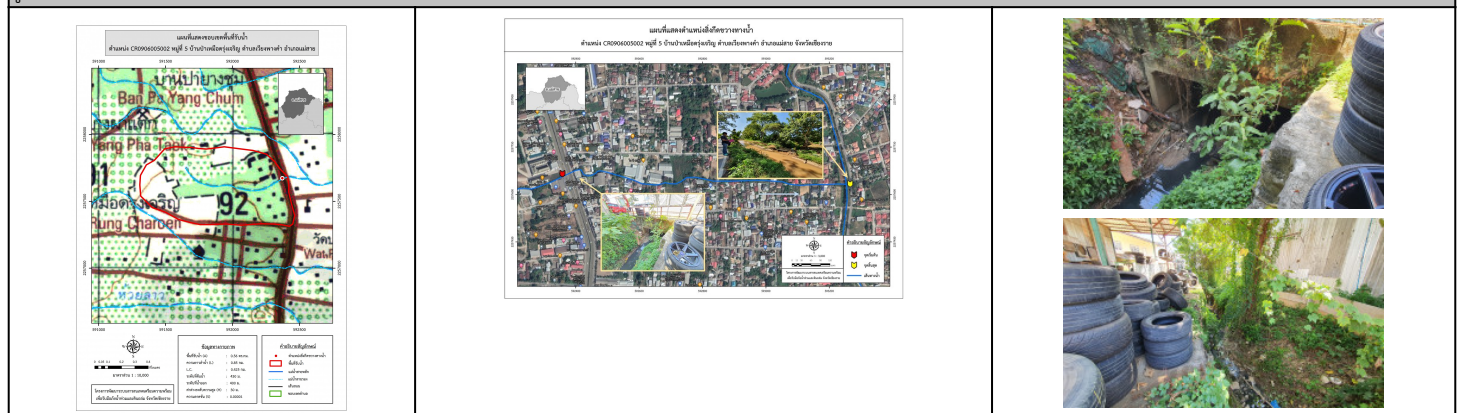
รูปภาพประกอบ

> โดยมนุษย์ จาก ระบบสาธารณสุข: ท่อลอดถนนที่ตัดลำน้ำมีขนาดเล็กเกินไประบายน้ำหลากไม่ทัน

| สภาพปัญหาการกีดขวางทางน้ำ | แนวทางและวิธีการแก้ไขปัญหามูลเบื้องต้น |
|---|---|
| เป็นลำห้วยที่ไหลมาจากภูเขา ท่อลอดเหลี่ยม กว้าง 1.80 เมตร สูง 1.80 เมตร<br>จำนวน 2 ช่อง ลอดใต้ถนนพหลโยธินไม่สามารถระบายน้ำหลากได้ทันทำให้เกิด<br>น้ำท่วมพื้นที่ชุมชน และทางน้ำท้ายท่อลอดยังถูกรุกล้ำ มีวัชพืชขึ้นหนาแน่น | ข้อมูลพื้นที่รับน้ำของตำแหน่งที่เกิดปัญหา<br>$A = 0.56$ ตารางกิโลเมตร $L0 = 0.85$ กิโลเมตร $H = 30$ เมตร $C = 0.3$<br>$tc = 0.21$ ชั่วโมง $I = 100$ มิลลิเมตร อัตราการไหลสูงสุด $= 3.11 \text{ m}^3/\text{s}$<br>Return period = 20 ปี<br><br>หน้าตัดท่อเพื่อที่จะรองรับปริมาณน้ำได้ แต่ลำห้วยดังกล่าวมีวัชพืชขึ้นหนาแน่น<br>และยังถูกรุกล้ำโดยการถมที่ดินพื้นที่ลำน้ำ ดังนั้นควรขุดลอกเอาตะกอนทราย<br>และเศษกิ่งไม้ออกก่อนฤดูน้ำหลาก และวางมาตรการการขุดลอกตามระยะเวลา<br>ที่เหมาะสม |
