ข้อมูลสภาพปัญหาและแนวทางการแก้ไขปัญหาเบื้องต้น  
ของตำแหน่งการกีดขวางทางน้ำ จังหวัดเชียงราย

รหัสตำแหน่งกีดขวางที่: CR0805008003

ชื่อลำน้ำ ห้วยแม่ยาบ  
หมู่บ้าน หมู่ที่ 8 ป่าคาใต้

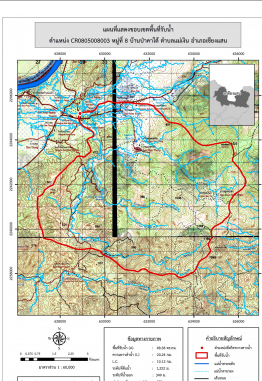
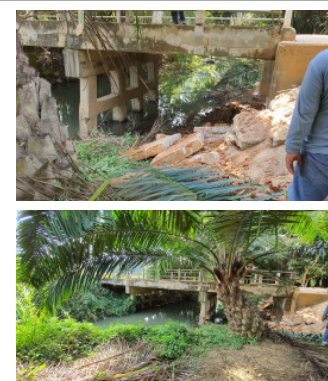
| รูปภาพประกอบ | |

> โดยมนุษย์ จาก ระบบสาธารณสุขโคต: สะพานมีหน้าตัดแคบเกินไป หรือมีตอม่อมากเกินไปในช่วงฤดูน้ำหลากระบายไม่ทัน

| สภาพปัญหาการกีดขวางทางน้ำ | แนวทางและวิธีการแก้ไขปัญหาเบื้องต้น |
|---|---|
| สะพานมีหน้าตัดแคบ และมีตอม่อถี่ทำให้เศษกิ่งไม้ วัชพืช สิ่งปฏิกูล มาติด ตอม่อ และยังมีกรรูกลำน้ำโดยพื้นที่การเกษตรทำให้บริเวณคอสะพาน แคบ ในช่วงน้ำหลาก ทำให้น้ำท่วมด้านเหนือน้ำ และกัดเซาะบริเวณคอ สะพาน | ข้อมูลพื้นที่รับน้ำของตำแหน่งที่เกิดปัญหา<br>$A = 48.38$ ตารางกิโลเมตร อัตราการไหลสูงสุด = $57.92 \text{ m}^3/\text{s}$<br>Return period = 25 ปี<br>ขุดลอกเอาตะกอนทรายขยายพื้นที่ลำน้ำให้มีความกว้างเท่ากับหน้าตัดสะพาน และ ขุดเอาเศษกิ่งไม้ออกก่อนฤดูน้ำหลาก และวางแผนการขุดลอกตามระยะ ความเหมาะสมของพื้นที่ |
