ข้อมูลสภาพปัญหาและแนวทางการแก้ไขปัญหาเบื้องต้น  
ของตำแหน่งการกีดขวางทางน้ำ จังหวัดเชียงราย

รหัสตำแหน่งกีดขวางที่: CR0208008004

ชื่อลำน้ำ แม่ห่าง เป็นสาขาของแม่น้ำ แม่น้ำกก ประเภทลำน้ำ แม่น้ำสาขา  
หมู่บ้าน หมู่ที่ 9 วังช้าง ตำบล เมืองชุม อำเภอ เวียงชัย จังหวัด เชียงราย

วันที่สำรวจ: 12 ธันวาคม 2562

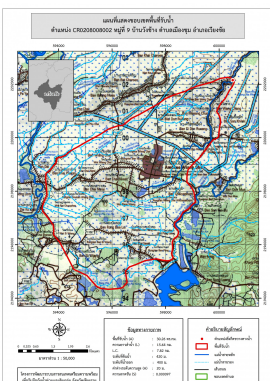
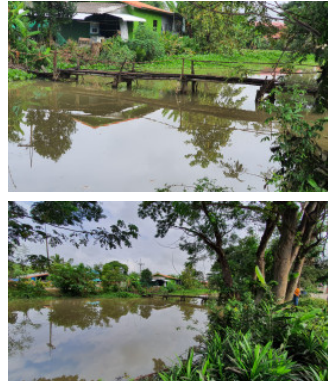
| รูปภาพประกอบ | |

- > โดยธรรมชาติ วัชพืช (ผักตบชวา ) อื่นๆ (เศษกิ่งไม้ )
- > โดยมนุษย์ จาก ระบบสาธารณูปโภค: สะพานมีหน้าตัดแคบเกินไป หรือมีตอม่อมากเกินไปในช่วงฤดูน้ำหลากระบายไม่ทัน
- อื่นๆ (สะพานไม้)

| สภาพปัญหาการกีดขวางทางน้ำ | แนวทางและวิธีการแก้ไขปัญหาเบื้องต้น |
|---|---|
| สะพานไม้มีตอม่อถี่ทำให้เศษกิ่งไม้ วัชพืช และสิ่งปฏิกูล มาติดตอม่อในช่วงน้ำหลากทำให้เกิดน้ำท่วมด้านเหนือ | ข้อมูลพื้นที่รับน้ำของตำแหน่งที่เกิดปัญหา<br>A = 30.26 ตารางกิโลเมตร LO = 15.64 กิโลเมตร H = 20 เมตร C = 0.3<br>tc = 7.18 ชั่วโมง l = 15 มิลลิเมตร อัตราการไหลสูงสุด = 18.93 m <sup>3</sup> /s<br>Return period = 20 ปี<br>เจรจาให้หรือถอนสะพานดังกล่าวหรือปรับปรุงสะพานใหม่ |
