ข้อมูลสภาพปัญหาและแนวทางการแก้ไขปัญหาเบื้องต้น  
ของตำแหน่งการกีดขวางทางน้ำ จังหวัดเชียงราย

รหัสตำแหน่งกีดขวางที่: CR0308004001

ชื่อลำน้ำ รางระบายน้ำ  
หมู่บ้าน หมู่ที่ 4 ทุ่งขวาง

วันที่สำรวจ: 16 ธันวาคม 2562

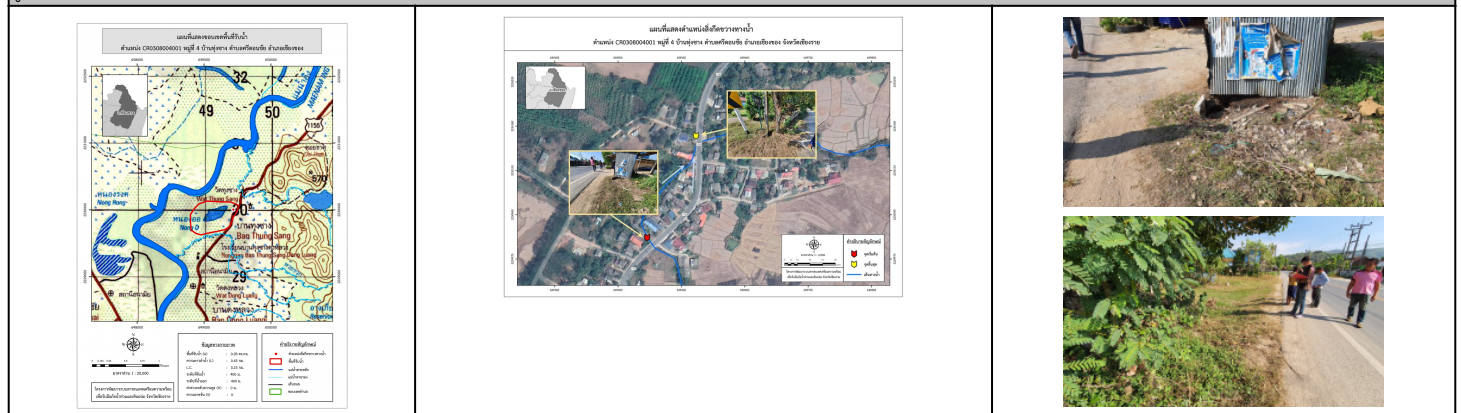
## รูปภาพประกอบ

| สภาพปัญหาการกีดขวางทางน้ำ | แนวทางและวิธีการแก้ไขปัญหาเบื้องต้น |
|---|---|
| รางระบายน้ำข้างทางถูกถม และบางช่วงจุดตันไม่สามารถระบายน้ำออกจากชุมชนได้ทันทำให้เกิดน้ำท่วม | ข้อมูลพื้นที่รับน้ำของตำแหน่งที่เกิดปัญหา<br>A = 0.28 ตารางกิโลเมตร L0 = 0.45 กิโลเมตร H = - เมตร C = 0.35<br>tc = 0.15 ชั่วโมง l = 100 มิลลิเมตร อัตราการไหลสูงสุด = $1.95 \text{ m}^3/\text{s}$<br>Return period = 10 ปี |

| สภาพปัญหาการกีดขวางทางน้ำ | แนวทางและวิธีการแก้ไขปัญหาเบื้องต้น |
|---|---|
| | ขุดลอกรางระบายน้ำดังกล่าว เปลี่ยนชนิดท่อจากท่อกลมเป็นท่อลอดเหลี่ยมให้สามารถรองรับปริมาณน้ำหลากสูงสุดได้มีขนาด กว้าง 1.00 เมตร ลึก 1.00 เมตร จำนวน 1 ช่อง และทำรางระบายน้ำด้วยแบบมีฝาปิดช่วงที่ผ่านชุมชนหนาแน่น ความลาดชันท้องน้ำ 0.010 |
