ข้อมูลสภาพปัญหาและแนวทางการแก้ไขปัญหาเบื้องต้น  
ของตำแหน่งการกีดขวางทางน้ำ จังหวัดเชียงราย

รหัสตำแหน่งกีดขวางที่: CR1304005002

วันที่สำรวจ: 23 ธันวาคม 2562

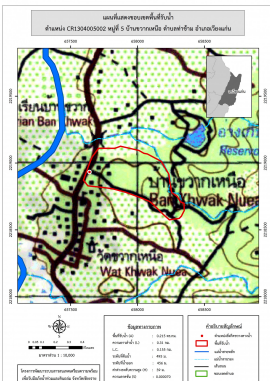
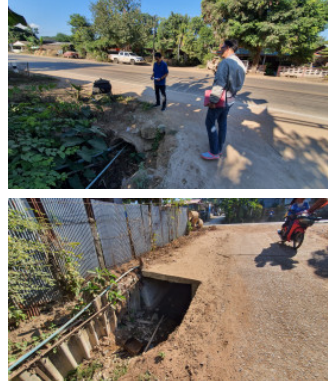
รูปภาพประกอบ

สาเหตุของการกีดขวางทางน้ำ  
> โดยธรรมชาติ -  
> โดยมนุษย์ จาก ระบบสาธารณสุข: ท่อดลอดที่ตัดลำน้ำมีขนาดเล็กเกินไประบายน้ำหลากไม่ทัน  
ระดับการกีดขวาง ปานกลาง คิดเป็น 30-70% หน่วยงานการดำเนินการแก้ไข -  
โดยวิธี ยังไม่ได้ดำเนินการ ผลการดำเนินการ -  
สภาพในปัจจุบันของโครงการที่แก้ไขปัญหายังไม่มีแผน

| สภาพปัญหาการกีดขวางทางน้ำ | แนวทางและวิธีการแก้ไขปัญหายเบื้องต้น |
|---|---|
| ท่อดลอดเส้นผ่านศูนย์กลาง 0.80 เมตร จำนวน 1 ช่อง ลอดใต้ถนนรับน้ำจากทางระบายน้ำข้างทาง ไม่สามารถระบายน้ำหลากได้ทันทำให้เกิดน้ำท่วม | ข้อมูลพื้นที่รับน้ำของตำแหน่งที่เกิดปัญหา<br>$A = 0.22$ ตารางกิโลเมตร $L = 0.31$ กิโลเมตร $H = 39$ เมตร $C = 0.25$<br>$t_c = 0.06$ ชั่วโมง $I = 100$ มิลลิเมตร อัตราการไหลสูงสุด = $0.61 \text{ m}^3/\text{s}$<br>Return period = 10 ปี<br>เปลี่ยนชนิดท่อจากท่อกลมเป็นท่อลอดเหลี่ยมให้สามารถรองรับปริมาณน้ำหลากสูงสุดได้มีขนาด กว้าง 1.00 เมตร สูง 1.00 เมตร จำนวน 1 ช่อง |
