ข้อมูลสภาพปัญหาและแนวทางการแก้ไขปัญหาเบื้องต้น  
ของตำแหน่งการกีดขวางทางน้ำ จังหวัดเชียงราย

รหัสตำแหน่งกีดขวางที่: CR0304003001

ชื่อลำน้ำ ห้วยหก เป็นสาขาของแม่น้ำ แม่น้ำอิง ประเภทลำน้ำ ลำห้วย  
หมู่บ้าน หมู่ที่ 3 ชาววา ตำบล บุญเรือง อำเภอ เชียงของ จังหวัด เชียงราย

วันที่สำรวจ: 23 ธันวาคม 2562

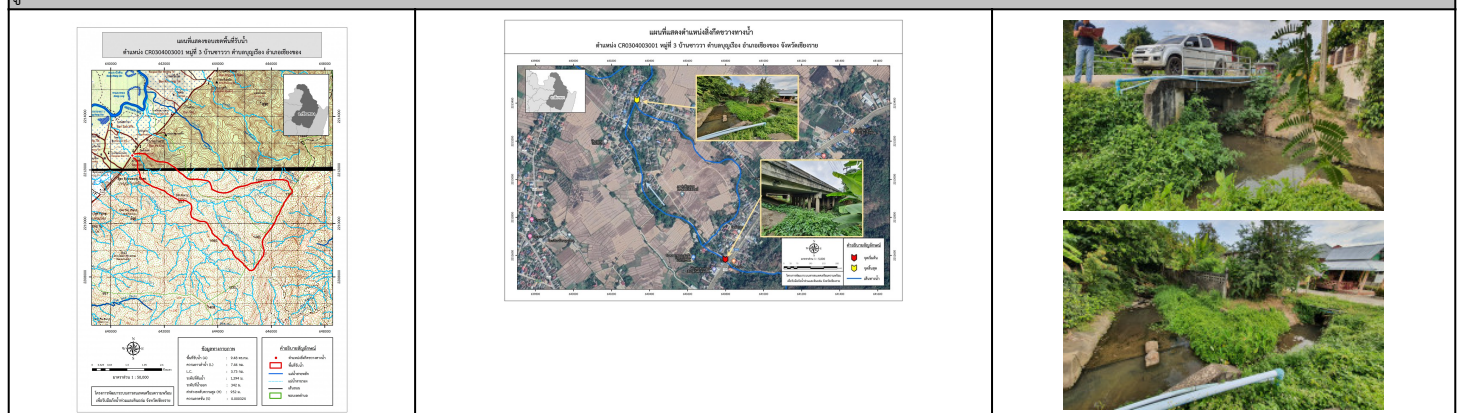
รูปภาพประกอบ

> โดยมนุษย์ จาก ระบบสาธารณสุขโรค: สะพานมีหน้าตัดแคบเกินไป หรือมีตอม่อมากเกินไปในช่วงฤดูน้ำหลากระบายไม่ทัน

| สภาพปัญหาการกีดขวางทางน้ำ | แนวทางและวิธีการแก้ไขปัญหาเบื้องต้น |
|---|---|
| ลำน้ำถูกรุกไล่โดยชุมชนเป็นช่วง และมีสะพานมีหน้าตัดแคบเกินไปทำให้<br>เศษกิ่งไม้ วัชพืช และสิ่งปฏิกูล มาติดตอม่อในช่วงน้ำหลากทำให้เกิดน้ำ<br>ท่วมด้านเหนือ | ข้อมูลพื้นที่รับน้ำของตำแหน่งที่เกิดปัญหา<br>$A = 9.48$ ตารางกิโลเมตร $L0 = 7.46$ กิโลเมตร $H = 952$ เมตร $C = 0.35$<br>$tc = 0.69$ ชั่วโมง $I = 70$ มิลลิเมตร อัตราการไหลสูงสุด $= 18.45 \text{ m}^3/\text{s}$<br>Return period = 10 ปี<br><br>ขุดลอกตะกอน และสิ่งปฏิกูลออก ก่อสร้างสะพานที่มีหน้าตัดแคบใหม่ ให้มีหน้า<br>ตัดอย่างน้อย กว้าง 3.5 เมตร ลึก 2.00 เมตร หน้าตัวรูปตัวยู เนื่องจากมีพื้นที่จำ<br>กัดจากการร่งลำของชาวบ้าน ความลาดชันท้องน้ำ 0.010 |
