ข้อมูลสภาพปัญหาและแนวทางการแก้ไขปัญหาเบื้องต้น  
ของตำแหน่งการกีดขวางทางน้ำ จังหวัดเชียงราย

รหัสตำแหน่งกีดขวางที่: CR0304003002

วันที่สำรวจ: 23 ธันวาคม 2562

ชื่อลำน้ำ ห้วยตง

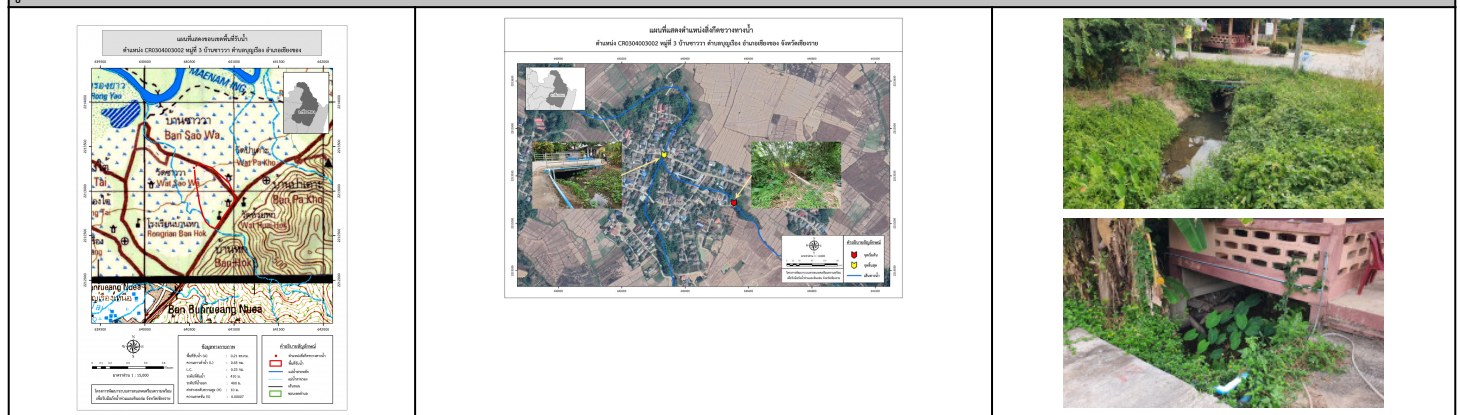
รูปภาพประกอบ

| สภาพปัญหาการกีดขวางทางน้ำ | แนวทางและวิธีการแก้ไขปัญหาเบื้องต้น |
|---|---|
| ลำน้ำถูกรุกไล่โดยชุมชน มีท่อลอดกลมเส้นผ่านศูนย์กลาง 1.00 เมตร จำนวน 1 ช่อง ลอดใต้ถนนมีขนาดเล็ก มีสะพานมีหน้าตัดแคบเกินไป ทำให้เศษกิ่งไม้ วัชพืช และสิ่งปฏิกูล มาติดตอม่อในช่วงน้ำหลากทำให้ เกิดน้ำท่วมด้านเหนือ | ข้อมูลพื้นที่รับน้ำของตำแหน่งที่เกิดปัญหา<br>A = 0.21 ตารางกิโลเมตร L0 = 0.45 กิโลเมตร H = 10 เมตร C = 0.35<br>tc = 0.16 ชั่วโมง l = 100 มิลลิเมตร อัตราการไหลสูงสุด = 0.88 m <sup>3</sup> /s<br>Return period = 10 ปี<br>ชุดลอกตะกอน และสิ่งปฏิกูลออก ท่อลอดถนนควรมีหน้าตัดอย่างน้อย กว้าง 1.00 เมตร ลึก 1.00 เมตร จำนวน 1 ช่อง ลำน้ำช่วงที่ผ่านชุมชนไม่สามารถขุดลอกได้ควรก่อสร้างเป็นรางระบายน้ำ คสล. ขนาดกว้าง 1.00 เมตร ลึก 1.50 เมตร ความลาดชันท้องน้ำ 0.010 |
