ข้อมูลสภาพปัญหาและแนวทางการแก้ไขปัญหาเบื้องต้น  
ของตำแหน่งการกีดขวางทางน้ำ จังหวัดเชียงราย

รหัสตำแหน่งกีดขวางที่: CR0301008001

ชื่อลำน้ำ น้ำสม

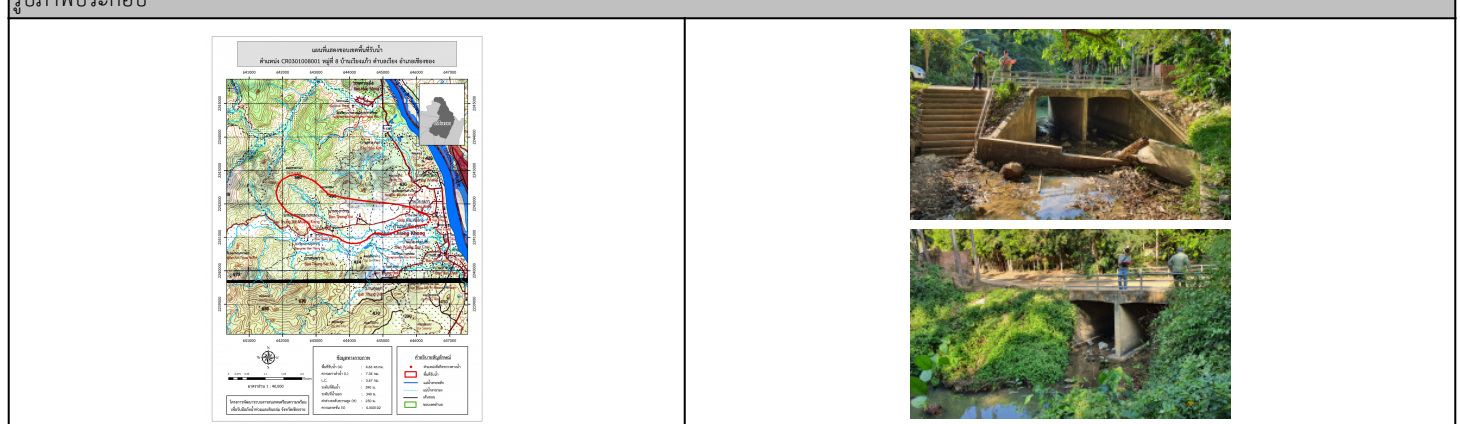
รูปภาพประกอบ

| สภาพปัญหาการกีดขวางทางน้ำ | แนวทางและวิธีการแก้ไขปัญหเบื้องต้น |
|---|---|
| บริเวณนี้มีท่อดลอดเหลี่ยมมีหน้าตัดแคบ ทำให้เศษกิ่งไม้ วัชพืช และสิ่ง ปฏิกูล มาติด และมีฝายน้ำล้นชำรุดกีดขวางทางน้ำ ช่วงน้ำหลากทำให้ เกิดน้ำท่วมด้านเหนือ | ข้อมูลพื้นที่รับน้ำของตำแหน่งที่เกิดปัญหา<br>$A = 4.66$ ตารางกิโลเมตร $L = 7.34$ กิโลเมตร $H = 250$ เมตร $C = 0.25$<br>$tc = 1.13$ ชั่วโมง $I = 60$ มิลลิเมตร อัตราการไหลสูงสุด = $11.66 \text{ m}^3/\text{s}$<br>Return period = 10 ปี<br>รื้อถอนฝายเดิมและก่อสร้างฝายน้ำล้นบริเวณดังกล่าวใหม่ ควรเป็นฝายน้ำล้นที่มี ประตุน้ำเนื่องจากอยู่ใกล้กับสะพาน ส่วนท่อดลอดดังกล่าวพอที่จะรองรับน้ำ หลากได้ควรขุดลอกเอาตะกอนทราย และเศษกิ่งไม้ออกก่อนฤดูน้ำหลากใน ทุกๆปี |
